Eco Parque do Relvão - Ocorrências

No 1º semestre de 2018 verificaram-se 5 episódios de desconformidade/acidentes ambientais os quais se identificam:

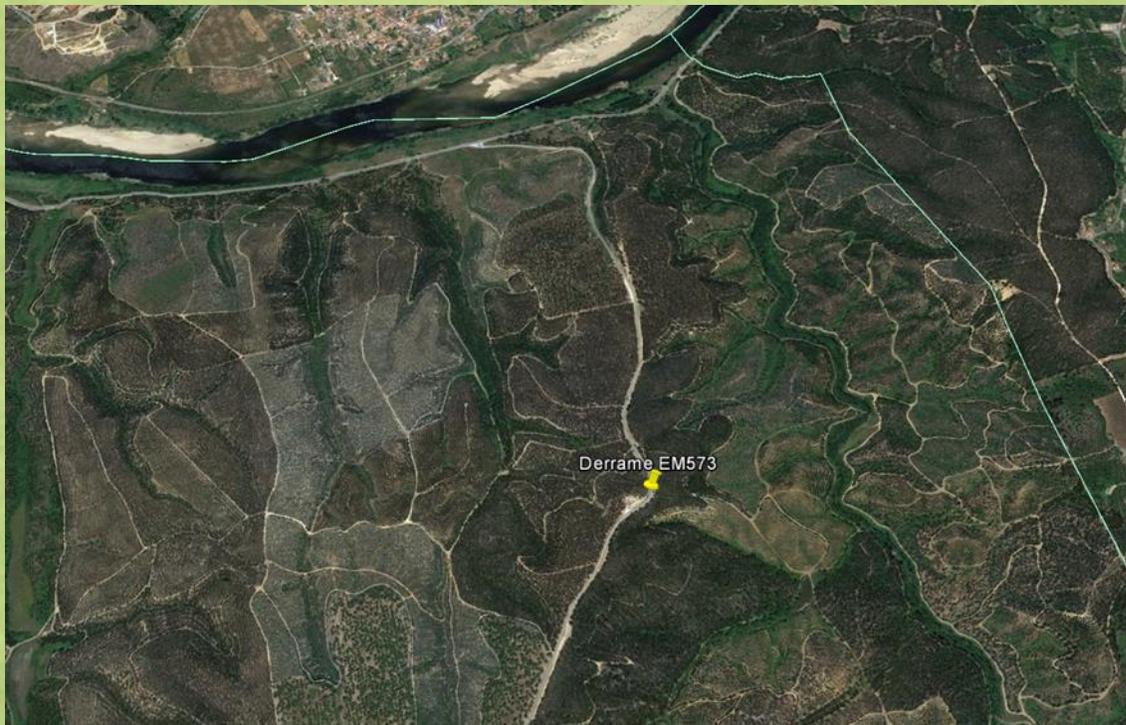
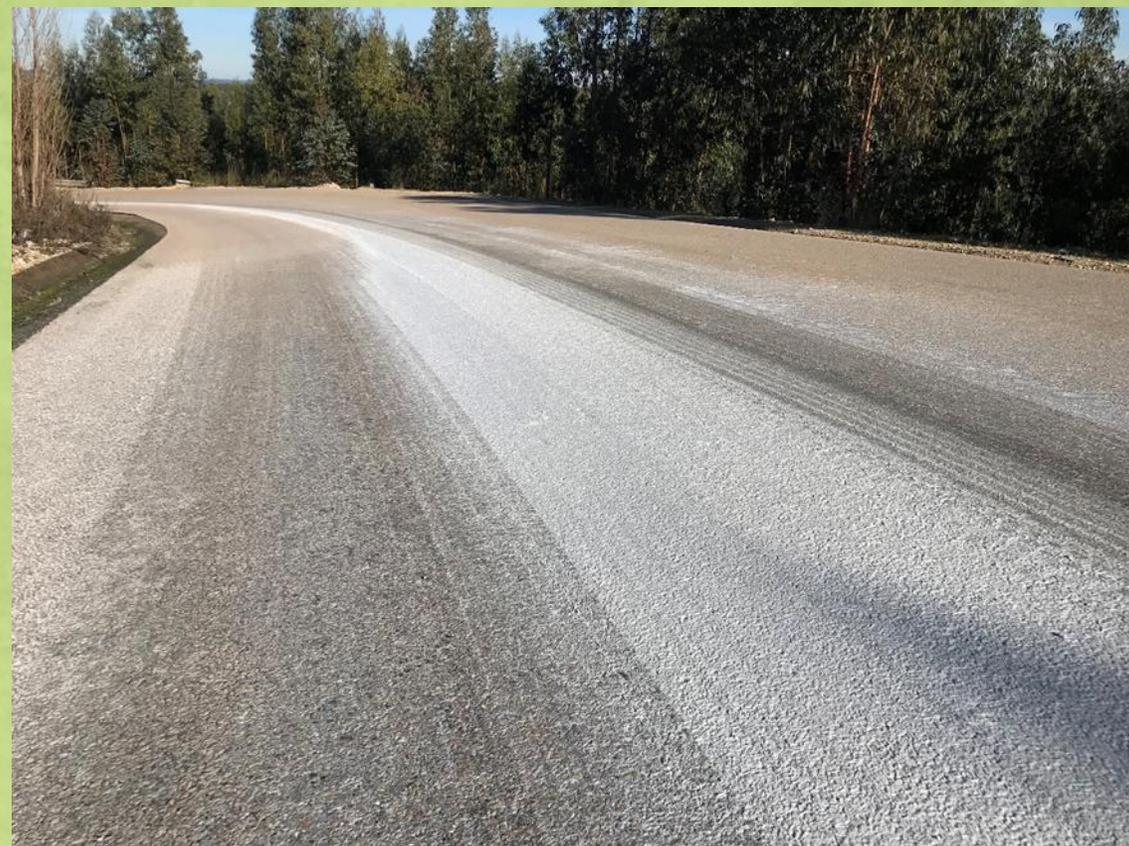
Ocorrência nº 1 – Derrame lamas E.m 573

Em 15.01.2018, o Município da Chamusca foi informado que teria ocorrido um derrame de resíduos na estrada Municipal EM573 (estrada de ligação entre a EN118 e o Eco Parque do Relvão) proveniente da Caima com destino ao SISAV e que já teria sido deslocado uma viatura da Caima para a limpeza e remoção do mesmo.

- Terá sido derrame de cinzas proveniente das caldeiras da Caima.
- A operação de limpeza acabou por ocorrer naturalmente dada a elevada precipitação;
- Foi solicitada à empresa informação sobre o sucedido, nomeadamente, o tipo de resíduo, código LER, quantidade derramada e resultado da operação de remoção e limpeza.
- Foi informada ainda a empresa Caima da necessidade de reporte de qualquer evento para os endereços eletrónicos da presidência da câmara municipal e para os serviços urbanos e ambiente.

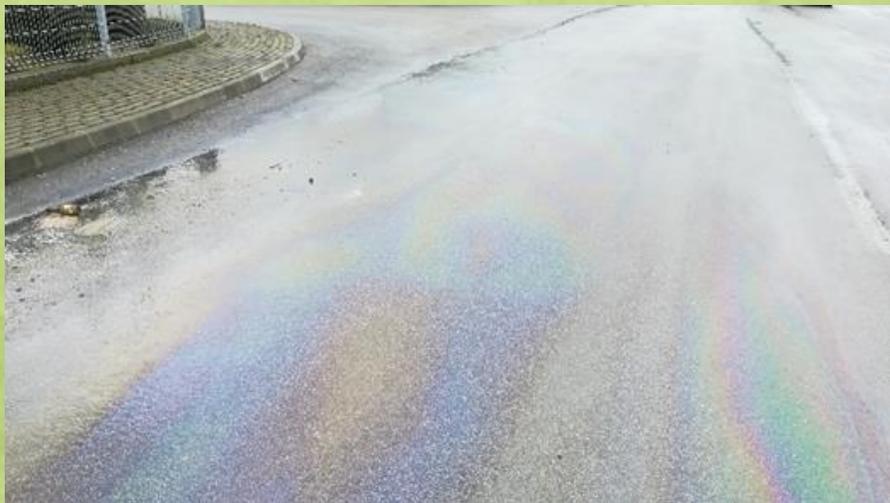
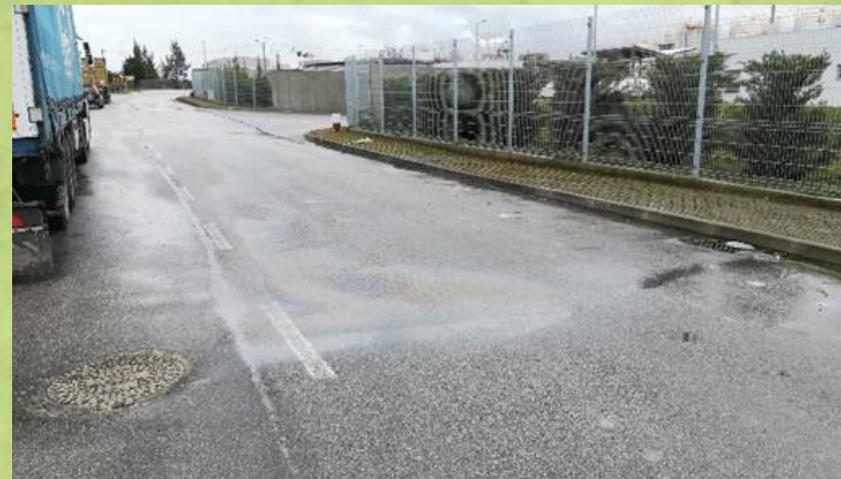
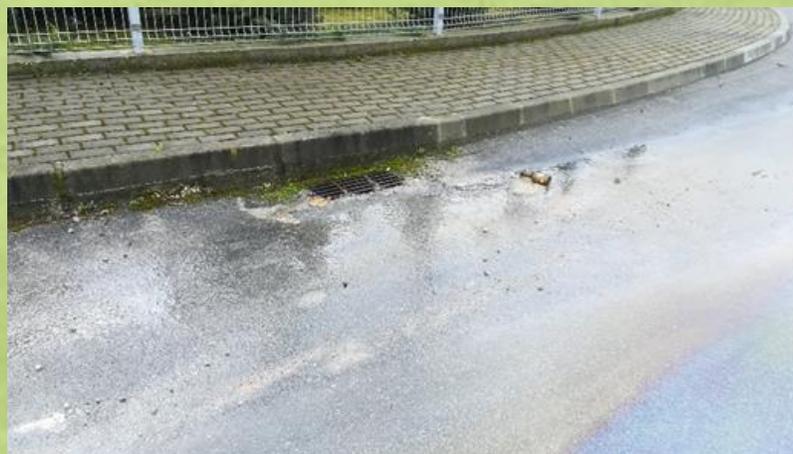
Ocorrência nº 2 - Derrame de Combustível

- Em 27/2/2018 foi alertada a câmara municipal pelo Sr. Presidente da Junta de Freguesia da Carregueira a existência de derrame de combustível ocorrido na Rua Eco Parque, próximo da entrada da SISAV.
- Contactada a firma SISAV , na pessoa da Eng. Susana Pires da SISAV , para procedera apoio na limpeza e remoção do combustível derramado.
- Os serviços da empresa procederam ao espalhamento de absorvente na via e removeram o excesso.

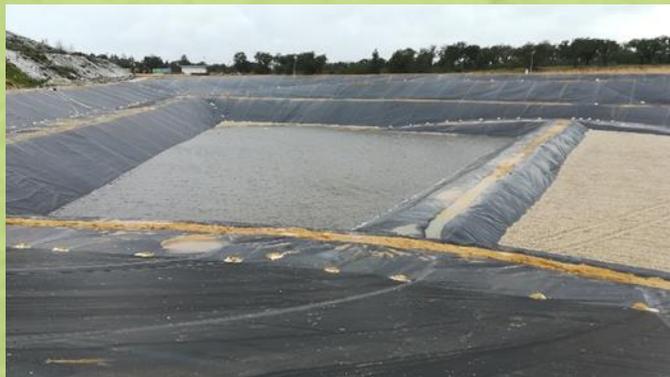
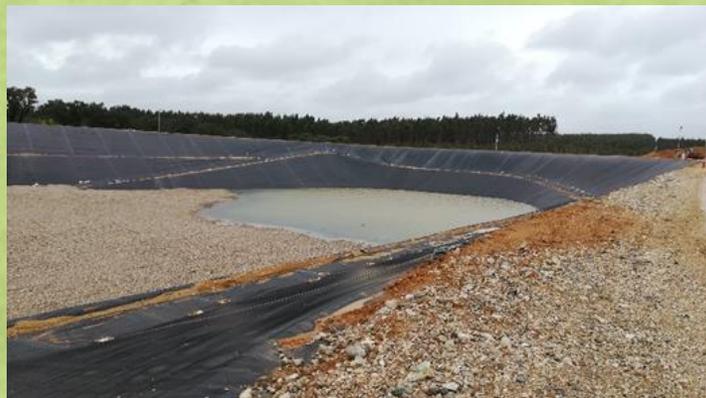
Ocorrência nº 3 - Descarga Ribtejo – Ribeira das Lamas

- Em 28/2/2018 denúncia de eventual descarga de águas residuais proveniente da Ribtejo, na Ribeira das Lamas, por um responsável da ALTRI, proprietária de terrenos na envolvente da mesma.
- Por deslocação ao local verificou-se a apresentação de espuma nas águas que segundo a empresa seriam escoamentos de águas pluviais na célula em construção
- Foram solicitadas análise qualidade da água nas células do novo aterro, assim como da água proveniente do tratamento do lixiviado que se encontra a montante desta descarga.

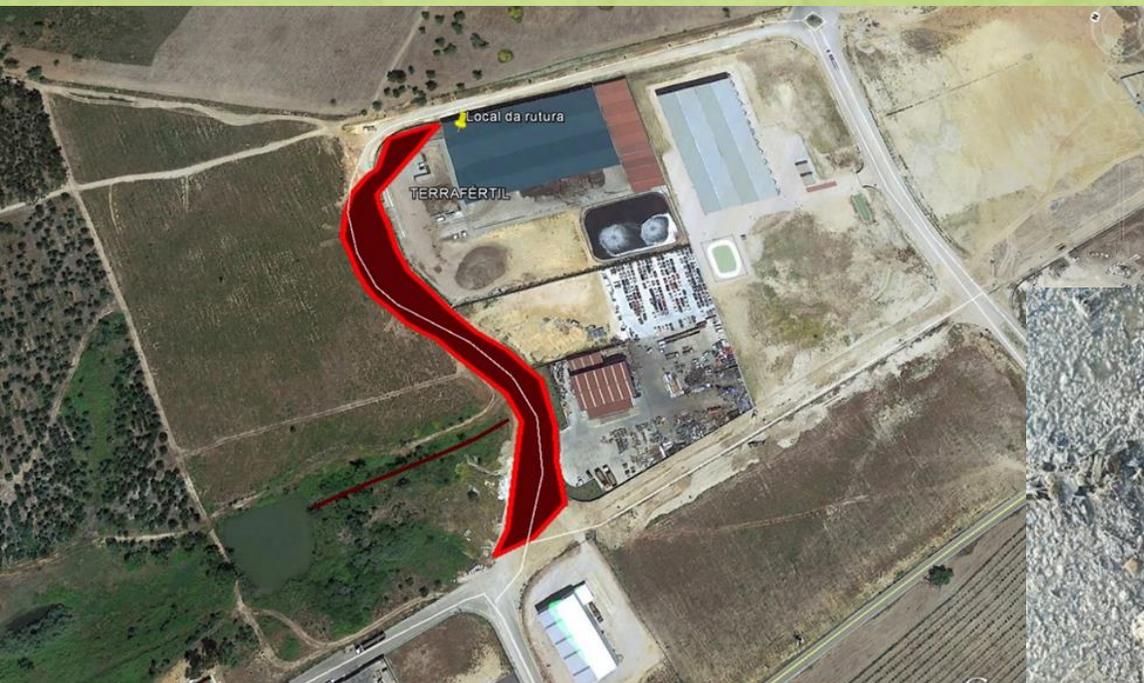
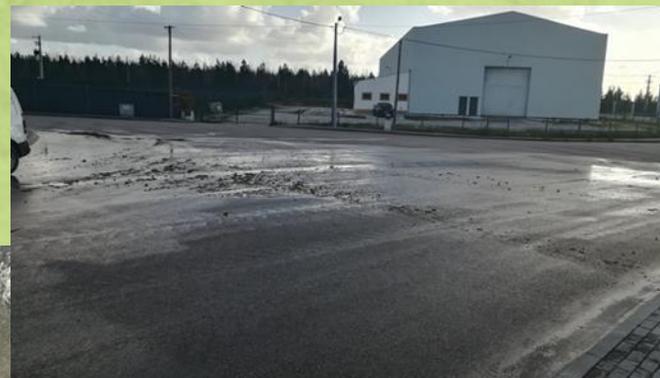
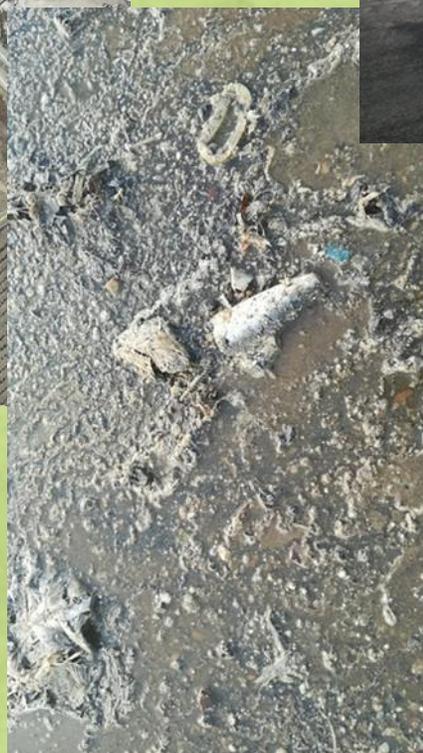
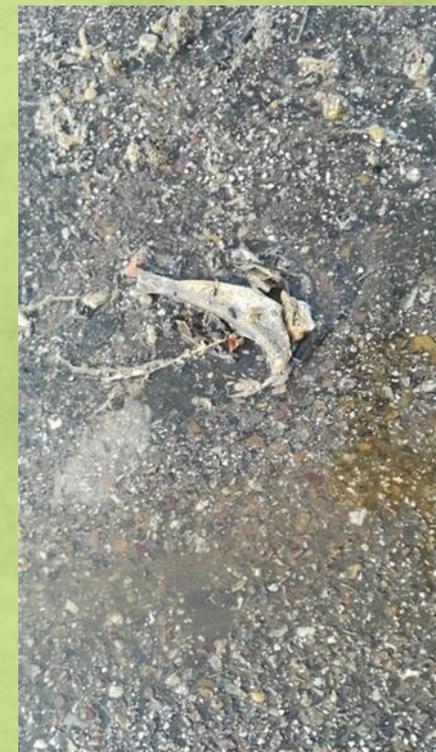
Ocorrência nº 4 - Lamas da industria de conserva de peixe - TERRAFERTIL

- Em 04.04. 2018 – Informou a empresa TERRAFERTIL que, no interior da unidade de exploração, uma das barreiras de contenção de lamas provenientes da industria de conservas de peixe tinha cedido.
- As lamas derramadas espalharam-se pelas instalações da empresa, tendo drenado para fora de portas e escorrido pelo arruamento, entrando no sistema pluvial, contaminando a lagoa a jusante.
- Ficou a lagoa contaminada, com cor castanha.

- Não se verificou o procedimento do Plano de Emergência Interno aquando do derrame, que, por si só não impediria que os efluentes chegassem aos pluviais, mas minimizava a quantidade dos mesmos assim como de restos de peixes espalhados pela via que entraram na conduta dos pluviais e acabaram por ir ter à lagoa;

- Ficou claro que o armazenamento deste tipo de lamas não foi o apropriado, não tendo sido previsto a eventualidade da rutura de uma barreira.
- No final do dia, verificou-se que a via ficou limpa após a intervenção dos Bombeiros da Chamusca por solicitação da empresa assim como do meu acompanhamento para proceder á limpeza das caixas de pluviais que ainda continham restos de peixes.

- Não obtivemos a quantidade de efluente derramado, nem obtivemos evidências da recolha superficial da mancha castanha.
- A lagoa apresenta agora uma água com aspeto acastanhado.

- Deveria ter sido espalhado areia pela via, na envolvente das sargetas e ter sido criado uma barreira para conter as escorrências para outras vias, e posteriormente recolher essa areia e encaminhá-la para destino final adequado.

- Medidas Preventivas
- a empresa deverá dispor de areia e ou outro material absorvente em quantidade suficiente que possa ser utilizado aquando deste tipo de incidente;
- Deverá ser criada uma barreira junto das sarjetas com areia de modo a minimizar a introdução do derramado na rede pluvial;
- Deverá ser criada uma barreira de forma a impedir que o efluente alastre a outras vias de comunicação ou bermas

- Medidas Corretivas
- A empresa irá realizar o tratamento de água da lagoa de modo a cumprir o disposto no ANEXO XXI - Objetivos ambientais de qualidade mínima para as águas superficiais do Decreto-lei 236/98 de 1 de agosto, na sua redação atual.

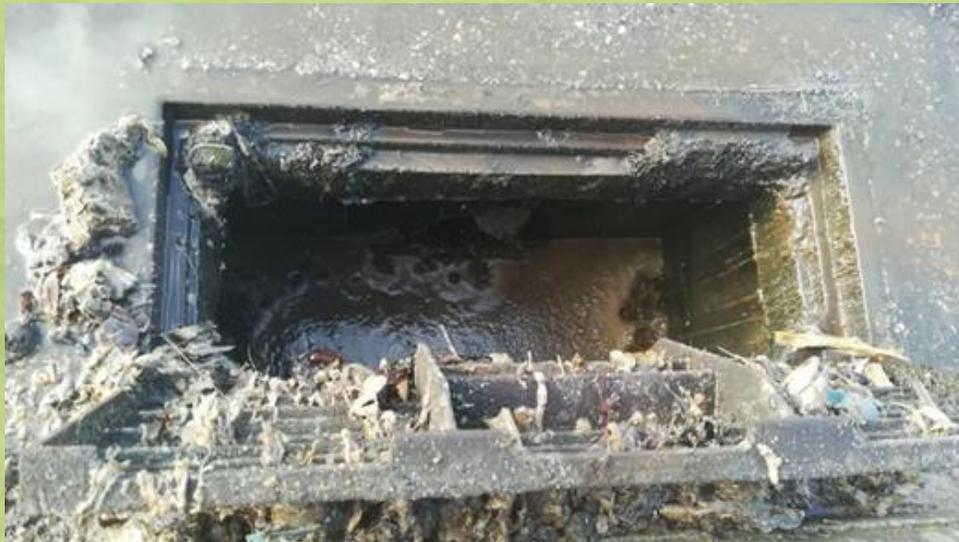
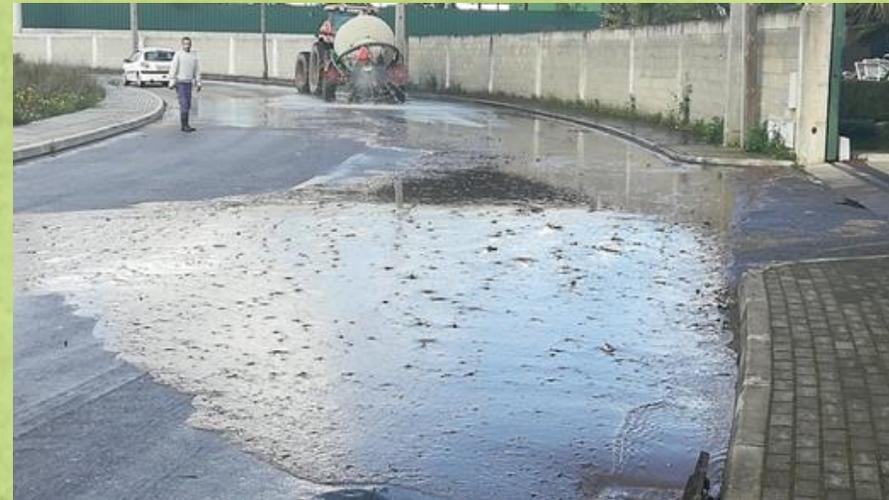
A lavagem das vias só ficou completa após a intervenção dos bombeiros, solicitados pela TERRAFERTIL

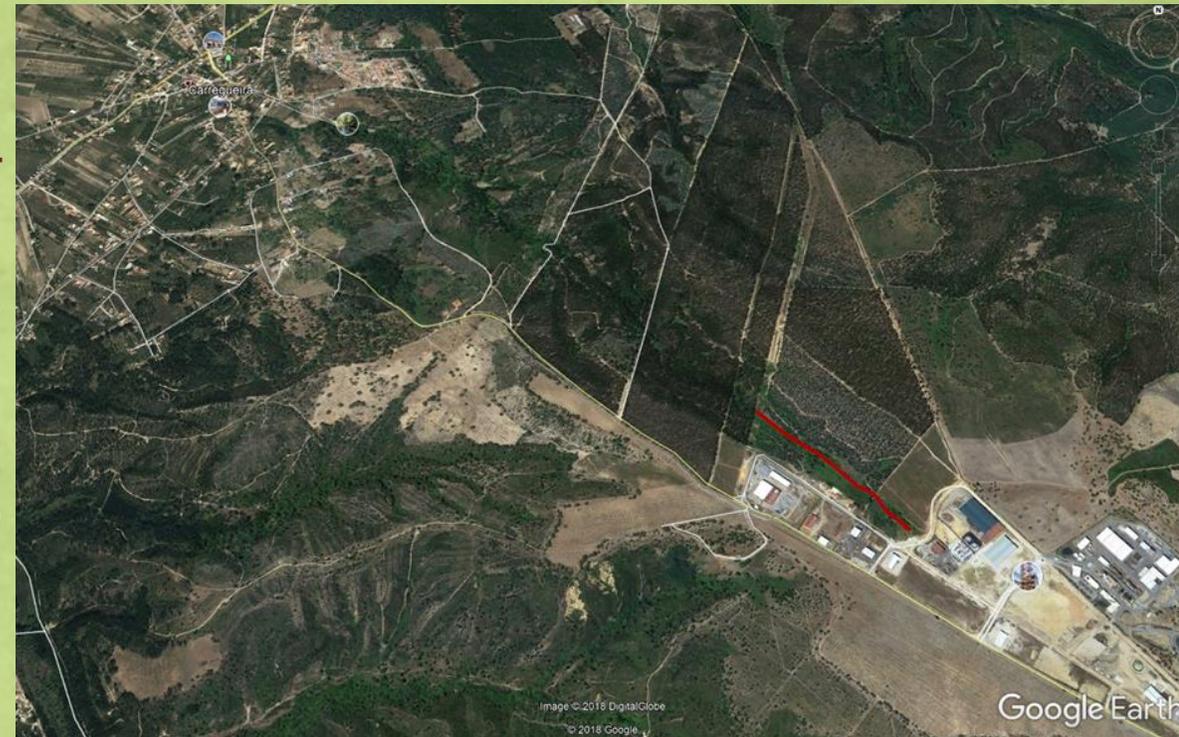
- Ocorrência nº 5 - Descarga em linha de água
- Em 11.04.2018, o Município da Chamusca foi informado, através de denuncia anonima por telefone, que havia uma grande quantidade de espuma a jusante da rede pluvial da Fase II do Eco Parque do Relvão, na descarga da Lagoa da Ribeira da Carregueirinha. É neste ponto que vão confluir todas as águas pluviais deste do loteamento Industrial do Relvão

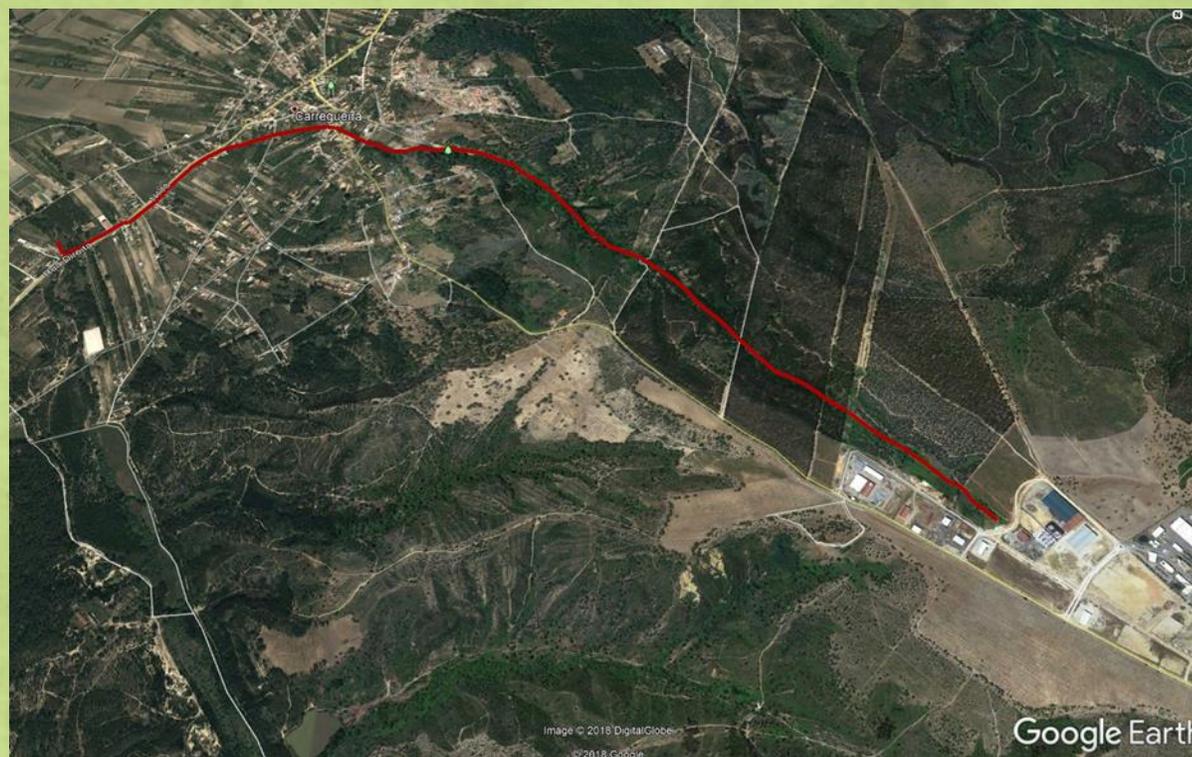
Em 12.04.2018 o Município da Chamusca voltou a ser informado, desta vez por um munícipe, da existência de espuma no troço da mesma ribeira, paralela à EN 118, na entrada sul do aglomerado urbano da Carregueira, indicado a vermelho na imagem.

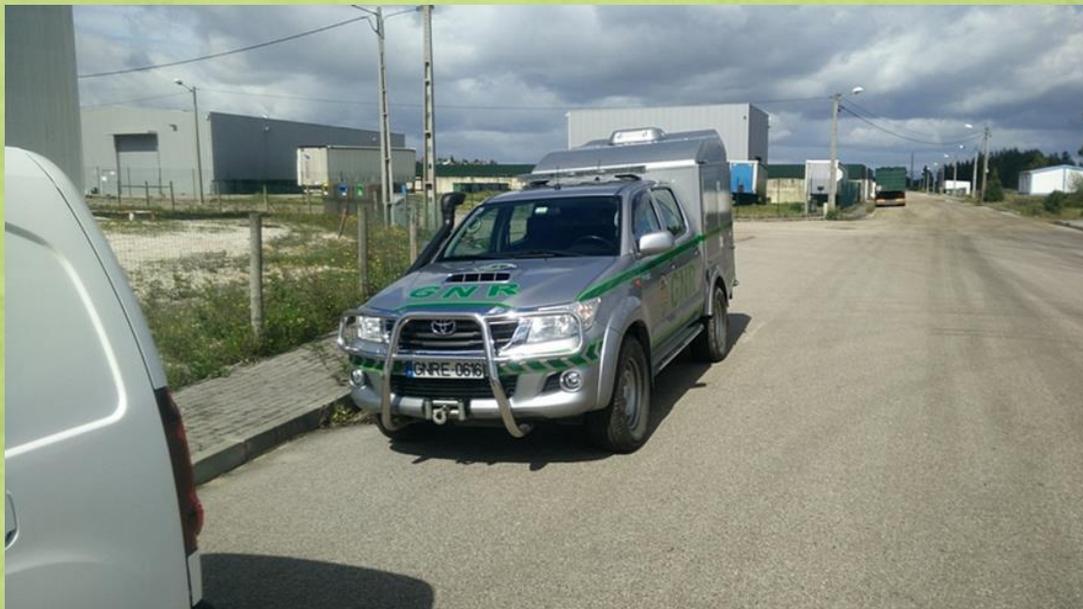
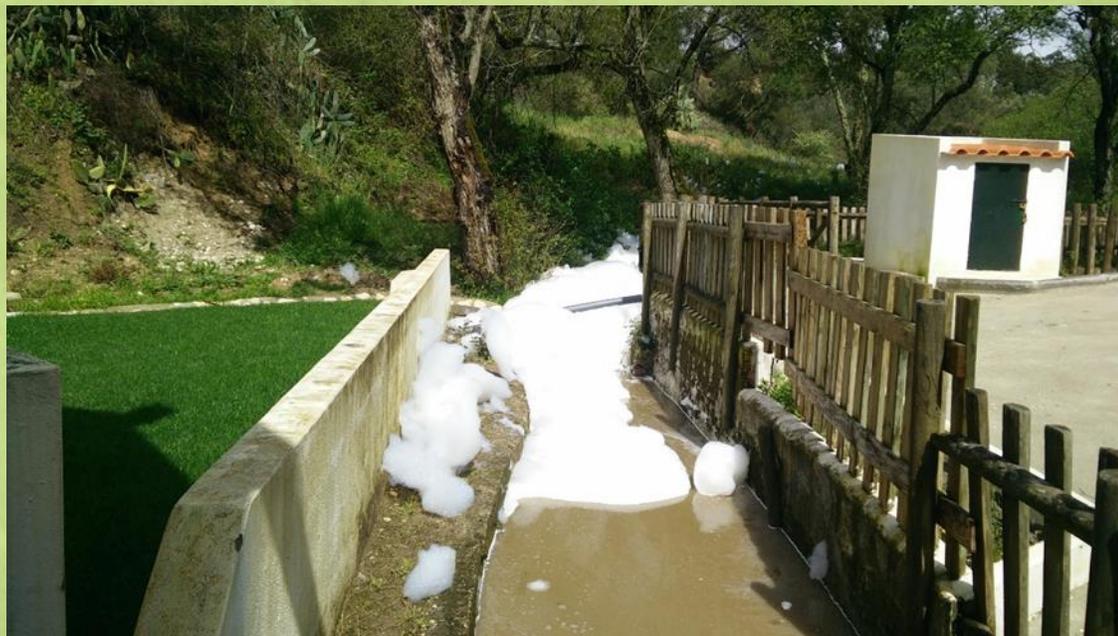
Espaço de Lazer da Mãe D'Água (12-04-2018)

- De novo contactado o SEPNA que agora, após verificar a presença da espuma na entrada Sul da Carregueira na EN118, registou a ocorrência.
- Entretanto e devido às várias quedas de água, formaram-se bolsas de espuma no espaço de lazer “Mãe de Água” na Carregueira, algumas com mais de 3 metros de altura.
- Na zona do Eco Parque á data a espuma que existia no dia anterior, já tinha desaparecido praticamente. Apenas a jusante da lagoa ainda persistia troços da linha de água com espuma.
- A APA informou que iria enviar técnicos para proceder à recolha de amostras de água no dia seguinte.
