MUNICÍPIO DA CHAMUSCA
DIVISÃO DE URBANISMO, PLANEAMENTO, OBRAS E AMBIENTE
SERVIÇOS URBANOS E AMBIENTE

RELATÓRIO DO PLANO DE MONITORIZAÇÃO DA QUALIDADE DE ÁGUAS SUPERFICIAIS DO ECO PARQUE DO RELVÃO

**RELATÓRIO FINAL DAS CAMPANHAS DE
MONITORIZAÇÃO - 2014**

Janeiro de 2015

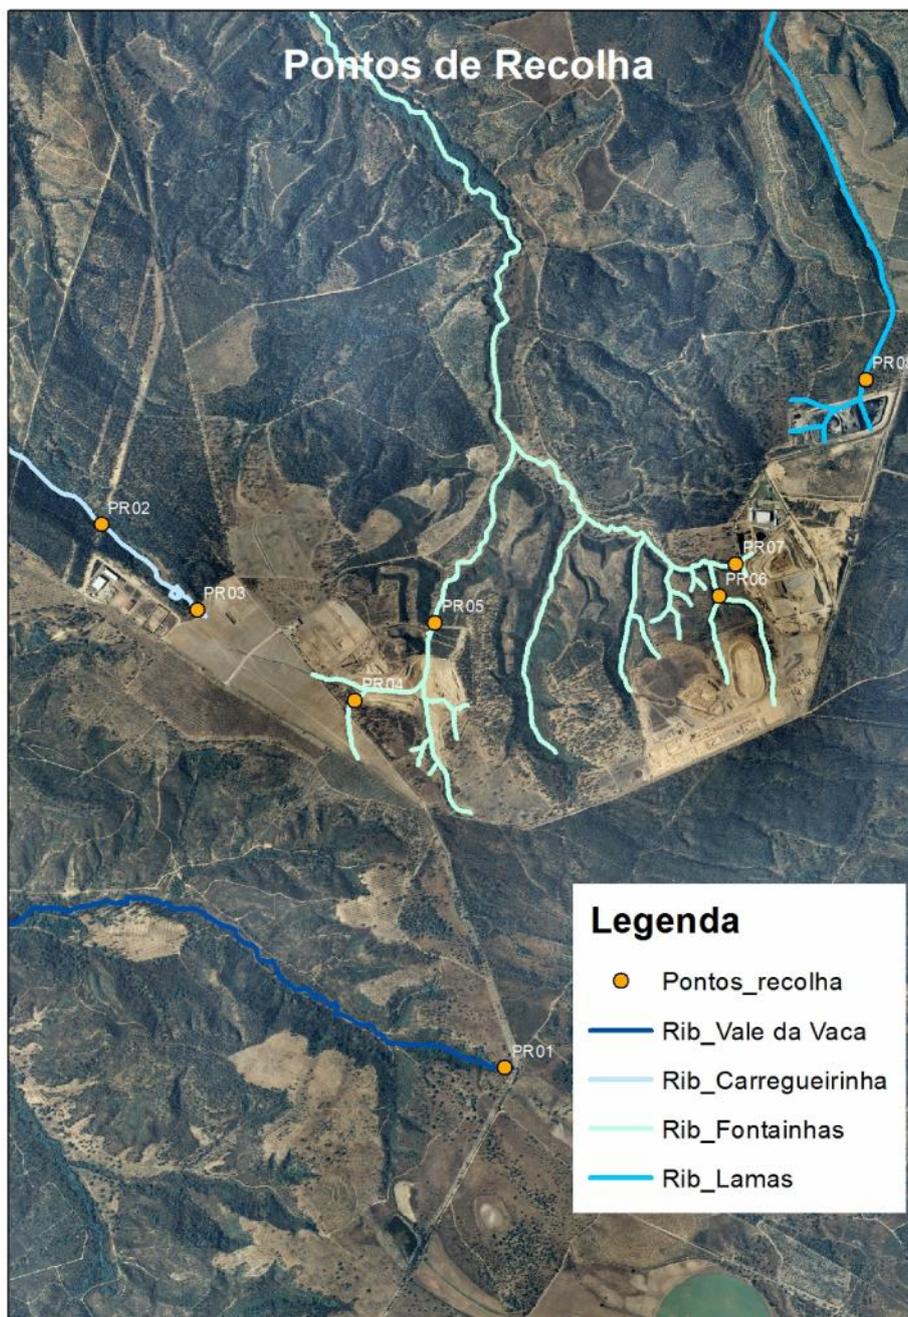
Fig. 3 – Localização dos pontos de monitorização das águas superficiais.

A localização dos pontos a monitorizar encontra-se definida na figura 3:

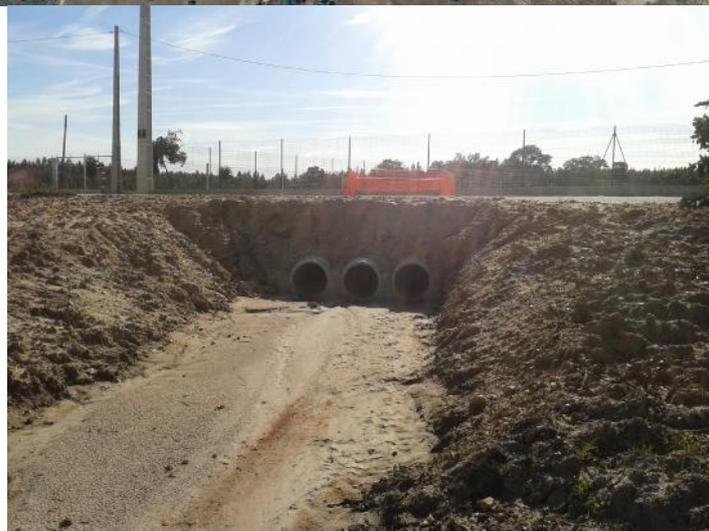
Fig. 4 – Localização do ponto de monitorização PR01

O ponto PR01 – localiza-se a Noroeste a jusante da futura instalação do CIVTRHI, no afluente da Ribeira do Vale da Vaca. Enquanto este não estiver em funcionamento caracteriza-se a situação inicial de referência da linha de água (Fig. 4).

PR01 – Os incumprimentos registados, são referentes à recolha em Janeiro de 2014 altura em que se estavam a realizar as fundações dos equipamentos a instalar nessa unidade de tratamento de resíduos. As análises ao Azoto Kjeldahl e às Substancias Tensioactivas apenas se realizaram na campanha inicial.

Não foi possível efectuar a totalidade das recolhas programadas, dado que a linha de água escolhida para os trabalhos de monitorização apresentou-se seca em Outubro.

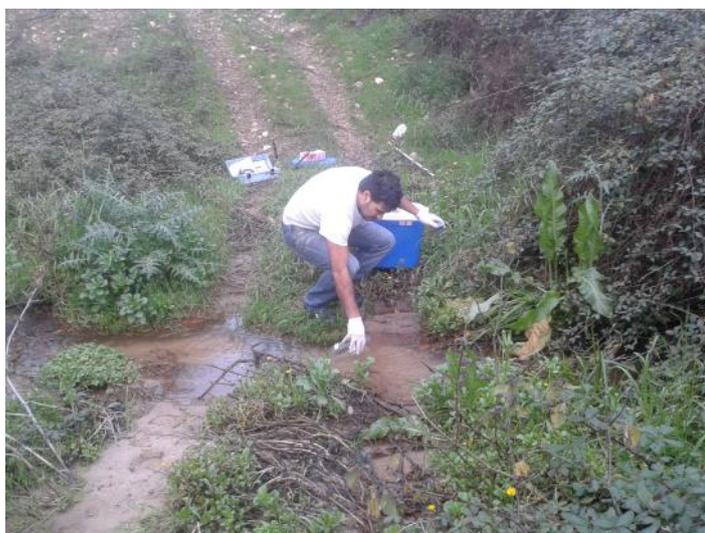
Fig. 5 – Localização do ponto de monitorização PR02

O ponto PR02 – localiza-se a Nor-Noroeste a jusante da Fase I e a jusante da Fase II na Ribeira da Carregueirinha, (Fig. 5).

PR02 – Os incumprimentos registados, são significativos no que diz respeito ao Níquel e pouco significativo relativamente ao CBO₅. Este ponto de recolha situa-se a jusante do ponto P03 pelo que os resultados referentes ao CBO₅ poderão ser comparáveis.

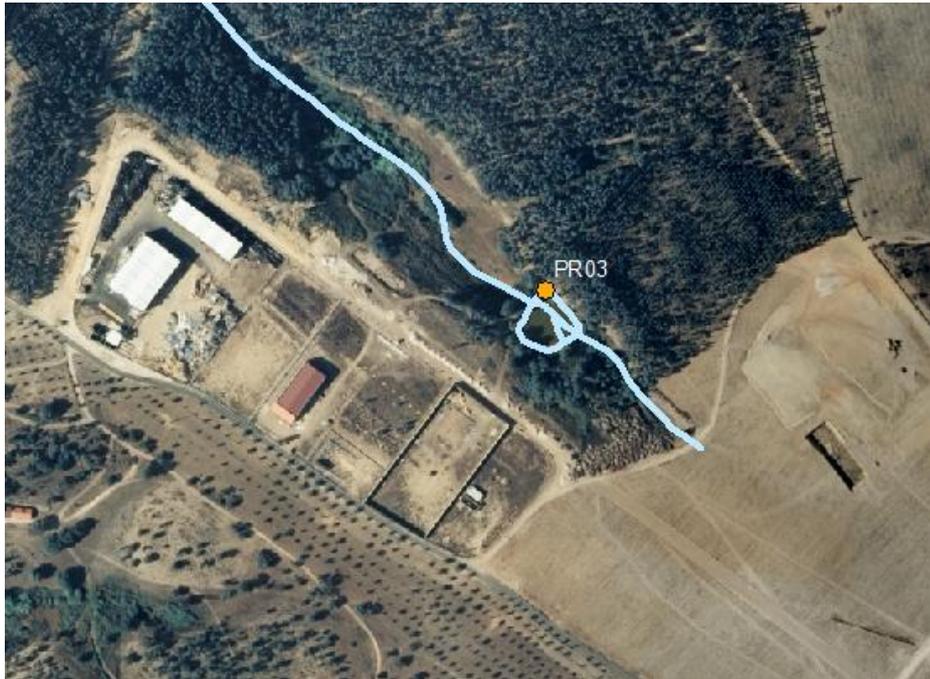
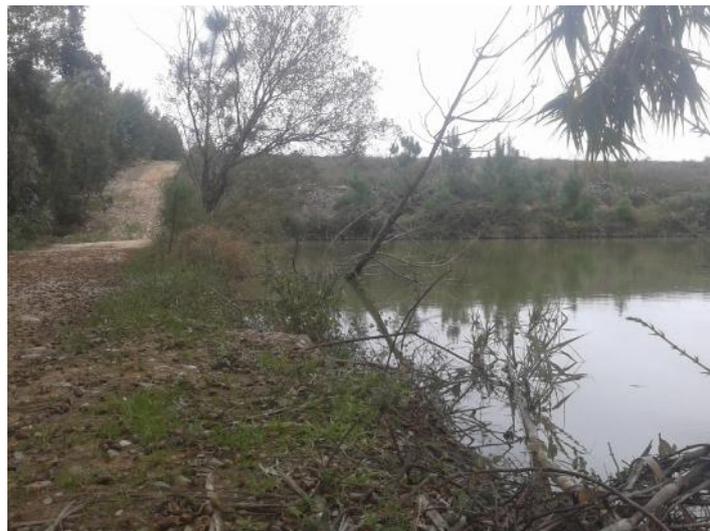
Fig. 6 – Localização do ponto de monitorização PR03

O ponto PR03 – localiza-se a Noroeste a jusante da Fase II na Ribeira da Carregueirinha. É neste ponto que vão confluir todas as águas pluviais deste loteamento (Fig. 6).

PR03 - Os incumprimentos registados, e no que diz respeito ao Azoto Amóniacal verificou-se que em Janeiro o Valor Máximo Admissível foi ligeiramente ultrapassado.

Em relação à Carência Bioquímica de Oxigénio (CBO₅) registou-se incumprimento no mês de Março e Outubro associado está o Oxigénio dissolvido com Valores Mínimos Admissíveis inferiores a 50 % o que se traduz numa carência de oxigénio, por outro lado percentagens superiores a 100% poderão ser também prejudiciais ao meio envolvente como registado em Julho de 2014.

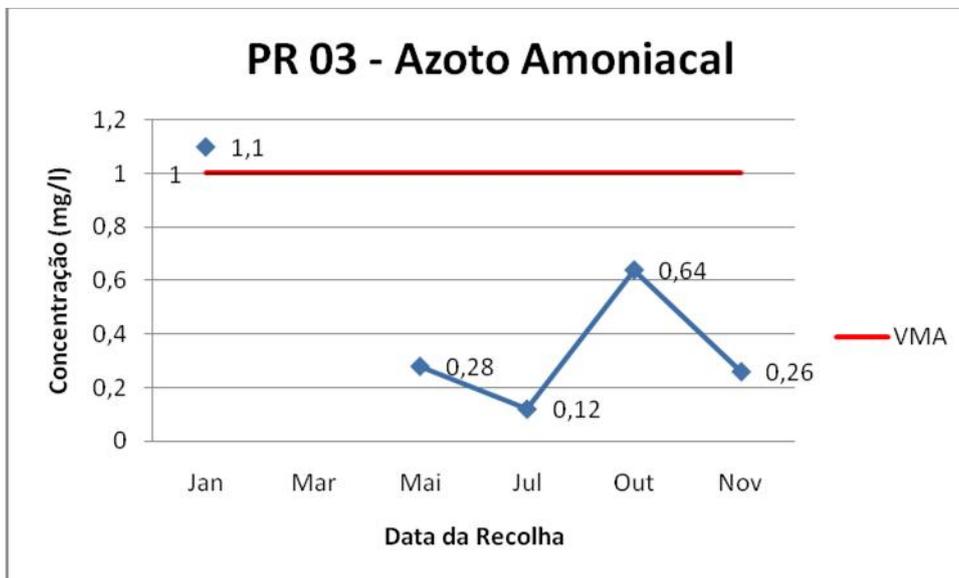
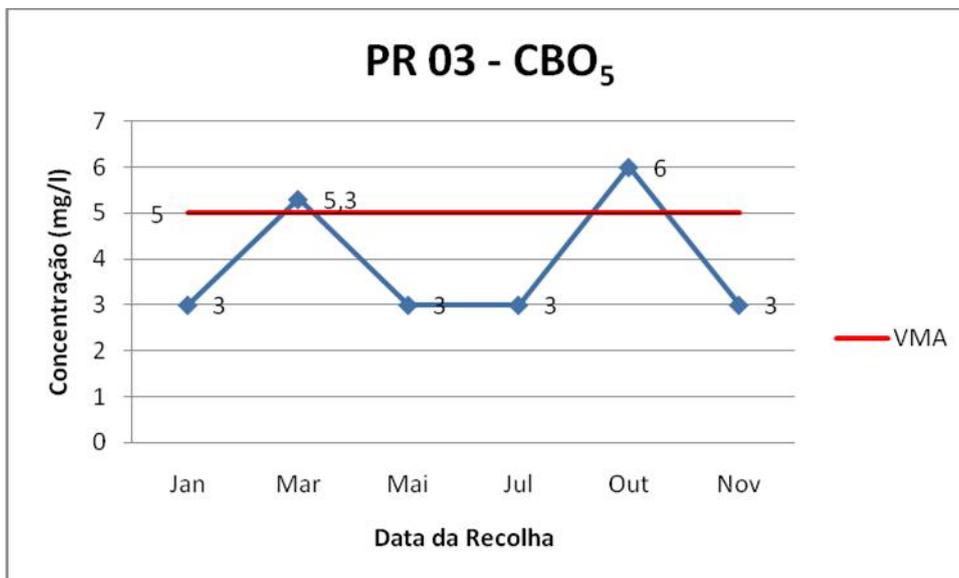
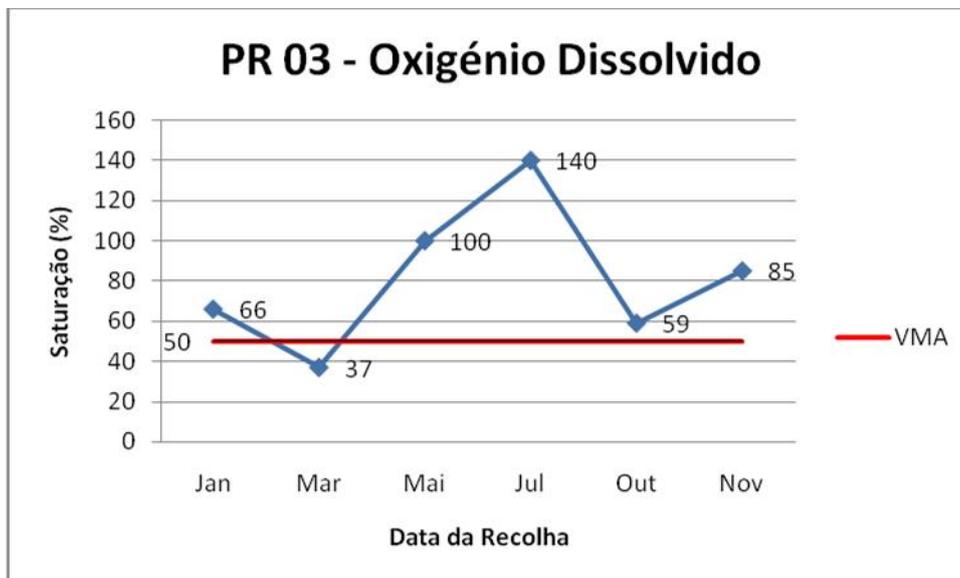
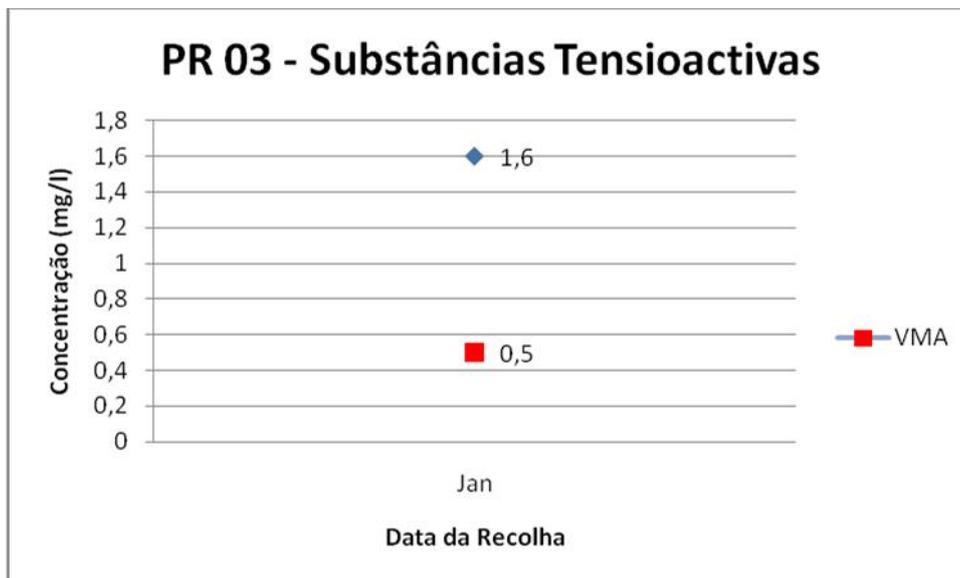
4.3.2. INCUMPRIMENTOS OBTIDOS

Nota: Os valores de incumprimento de oxigénio Dissolvido são considerados abaixo de 50 % de saturação

As análises às Substancias Tensioactivas apenas se realizaram na campanha inicial. Na campanha de Março não foi analisado o parâmetro Azoto Amoniacal.

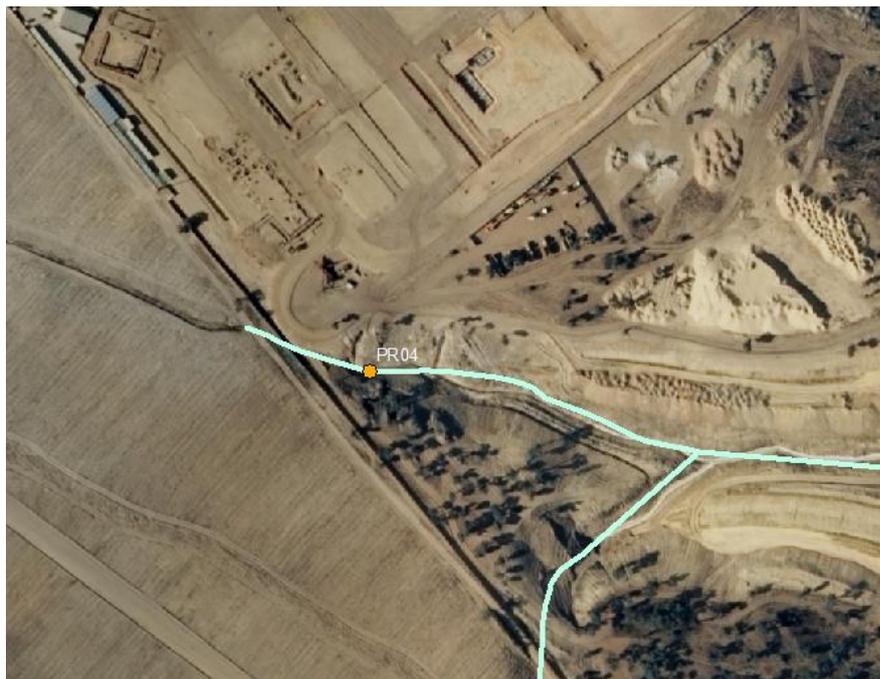
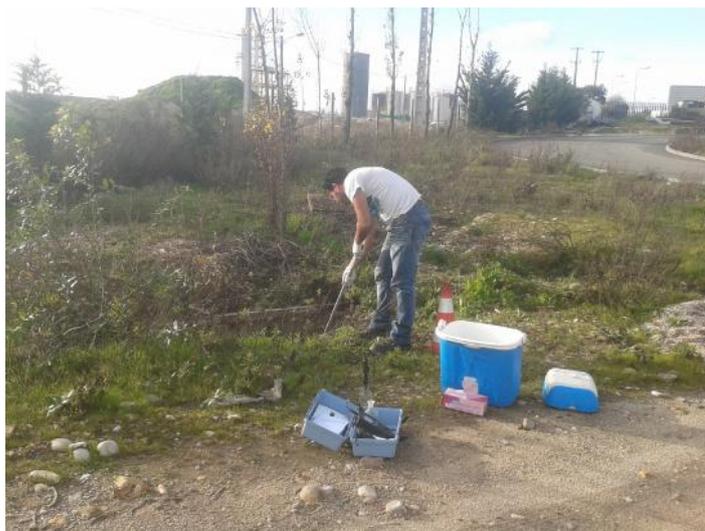
Fig. 7 – Localização do ponto de monitorização PR04

O ponto PR04 – é o único ponto, pelo menos para já, que se irá monitorizar a montante, uma vez que a linha de água é facilmente identificável. Localiza-se ainda dentro dos limites da propriedade da instalação do SISAV, num afluente da Ribeira das Fontainhas (Fig. 7).

PR04 – Verifica-se um incumprimento pontual para o mês de Março de 2014 pois o OD está abaixo dos 50% de saturação evidenciando carência de oxigénio na água. Nos meses de Maio, Julho e Outubro não havia caudal suficiente para proceder à recolha da amostra.

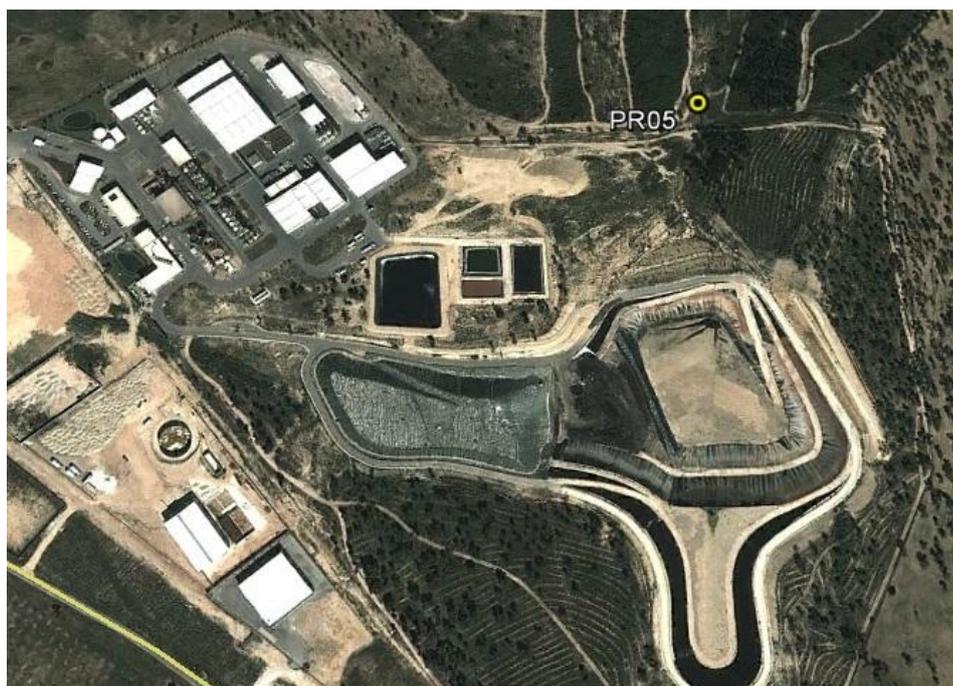
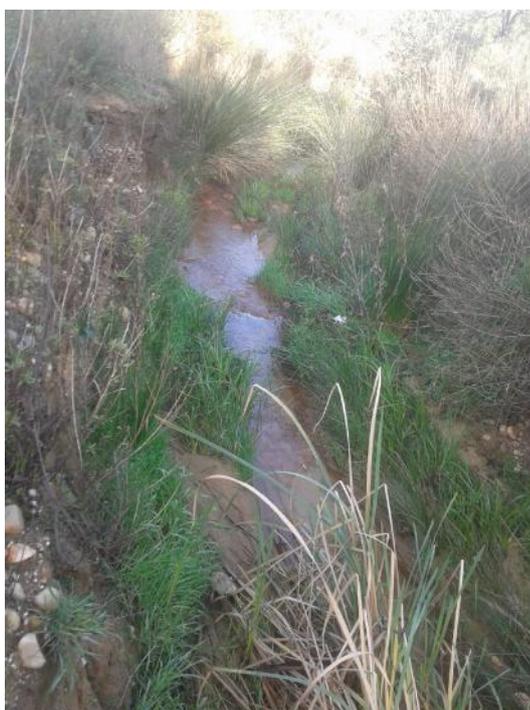
Fig. 8 – Localização do ponto de monitorização PR05

O ponto PR05 – localiza-se a Nor-Nordeste a jusante da Instalação do SISAV, num afluente da Ribeira das Fontainhas (Fig. 8).

PR05 - Os incumprimentos registados, foram o Azoto Amoniacal na campanha de Maio de 2014 e o CBO₅ na campanha de Outubro de 2014 tendo sido ultrapassado ligeiramente os valor regulamentar.

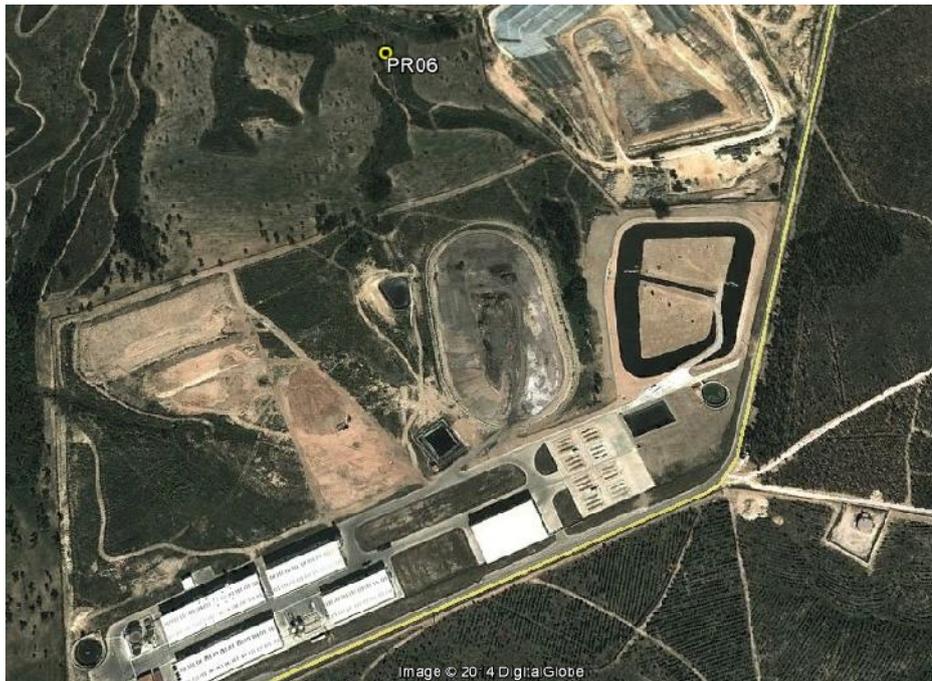
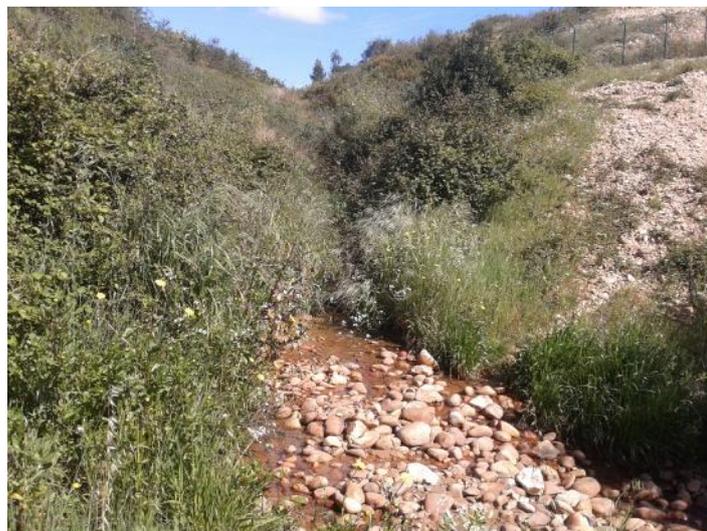
Fig. 9 – Localização do ponto de monitorização PR06

O ponto PR06 – localiza-se a Norte e a jusante da instalação da ECODEAL, num afluente da Ribeira das Fontainhas (Fig. 9).

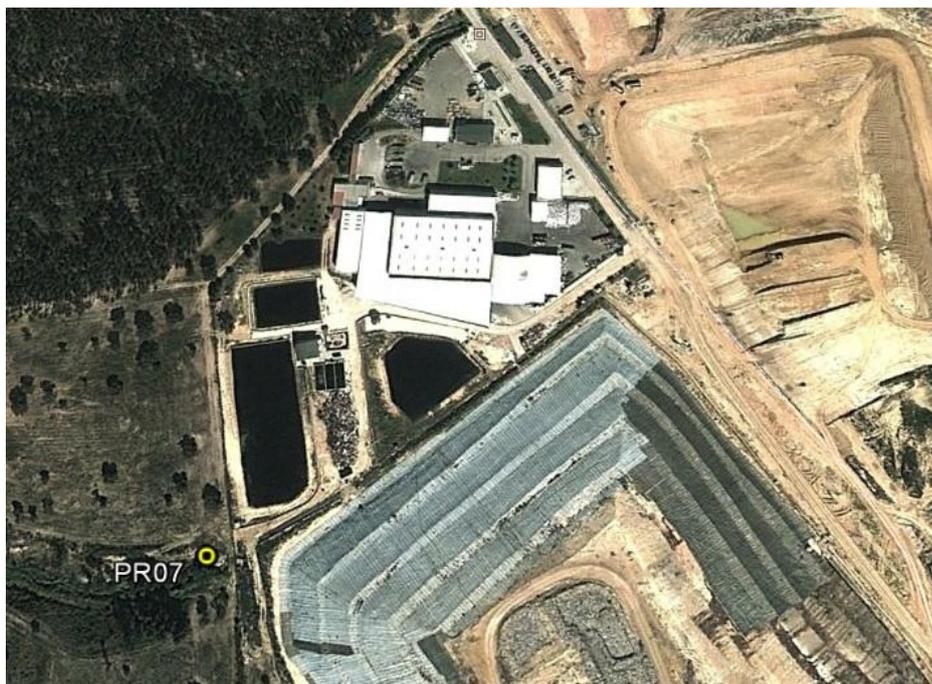
Fig. 10 – Localização do ponto de monitorização PR07

O ponto PR07 – localiza-se a Este e a jusante da instalação da RESITEJO, na Ribeira das Fontainhas (Fig. 10).

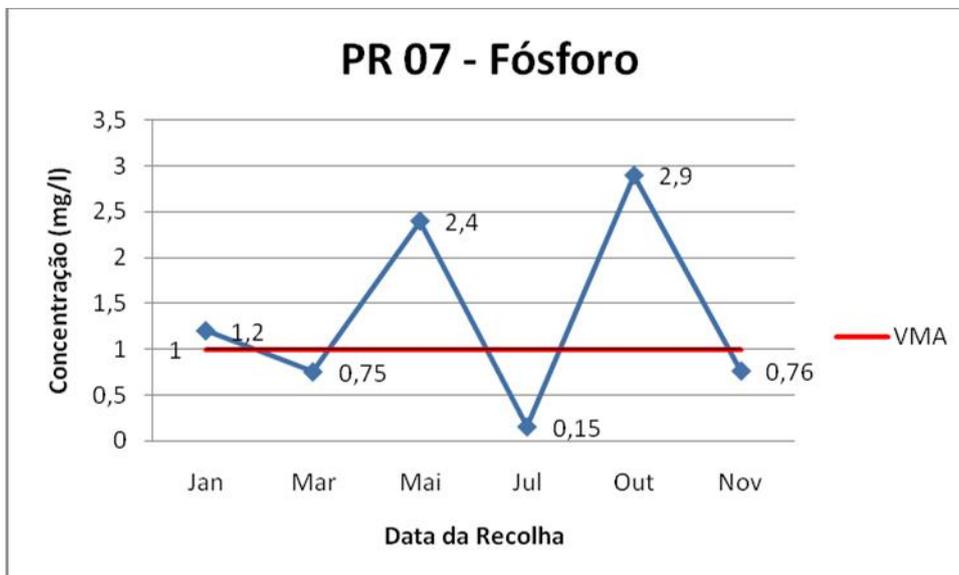
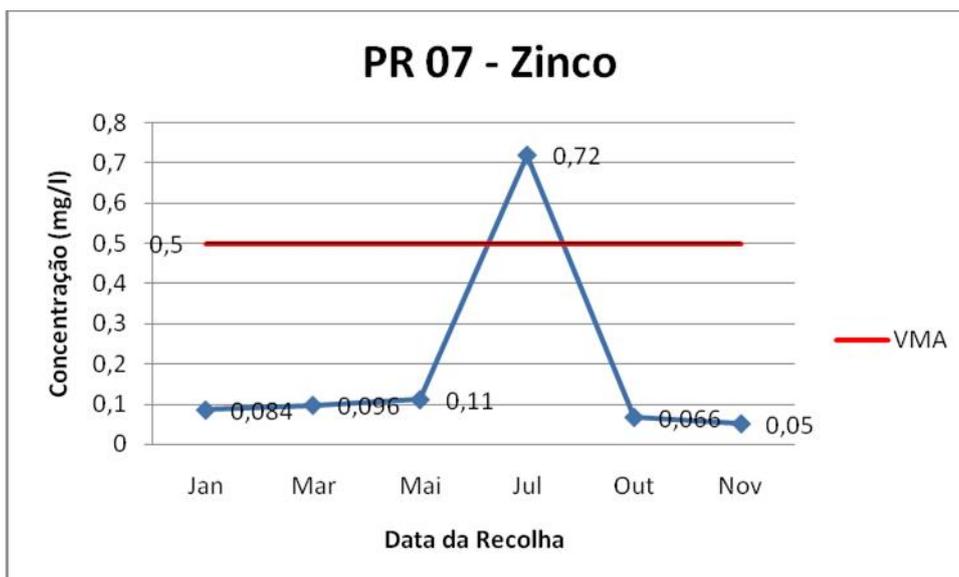
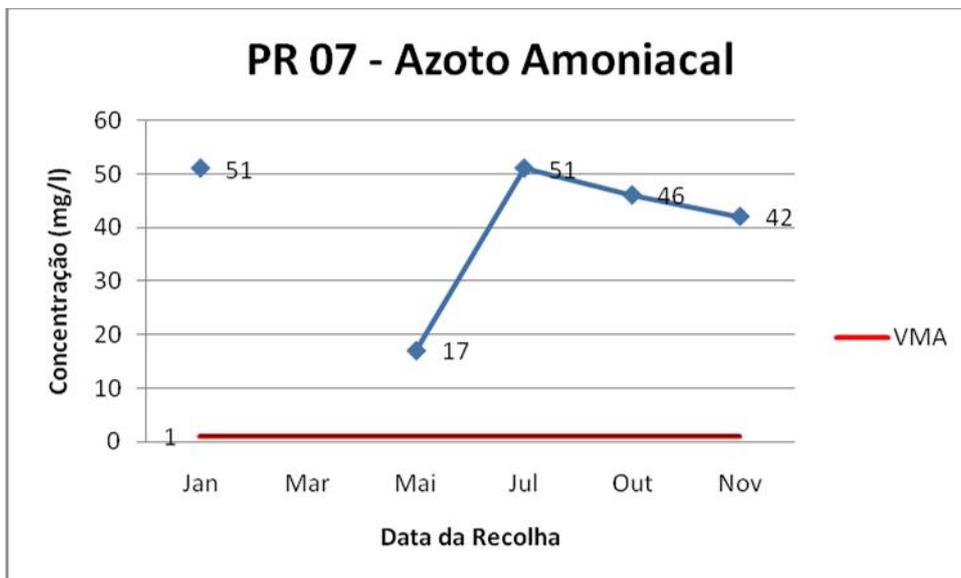
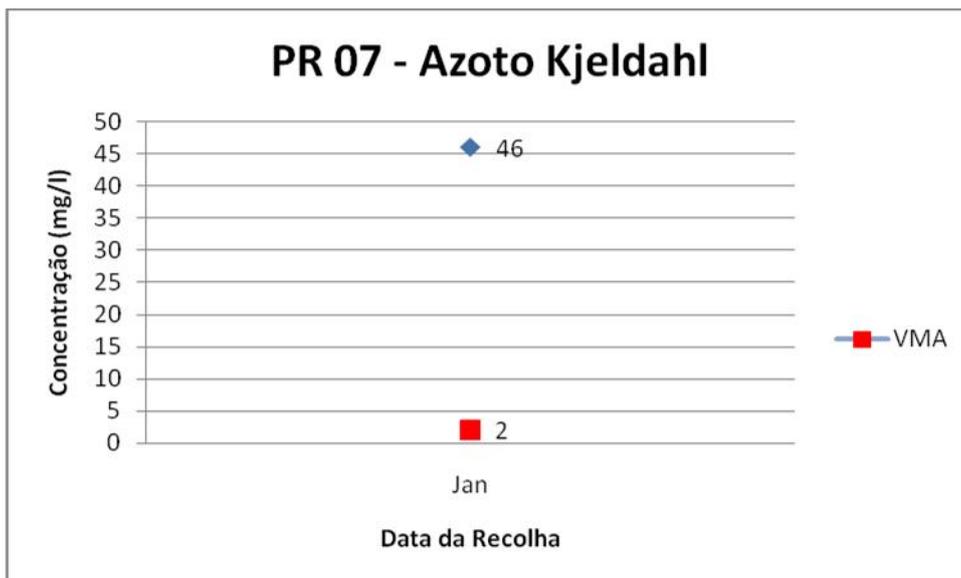
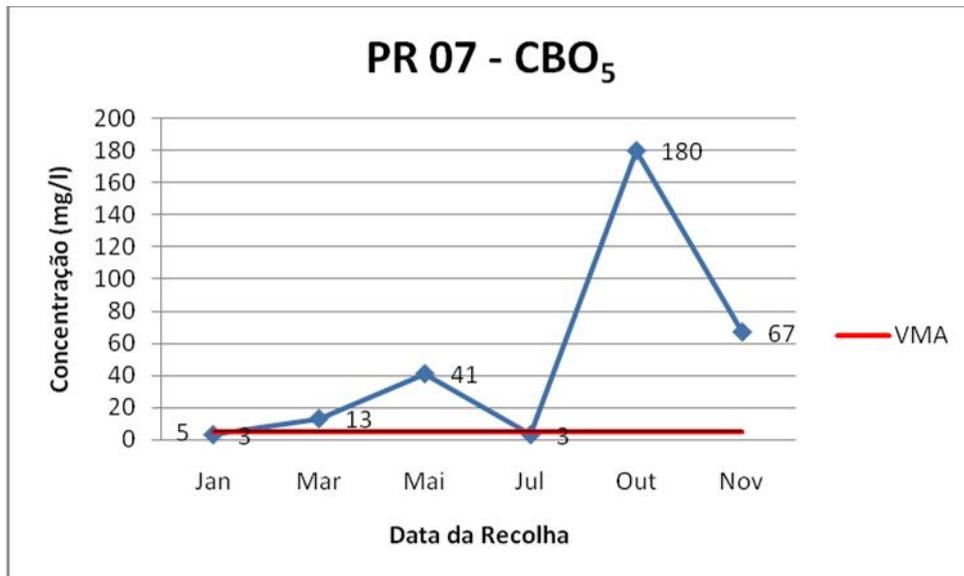
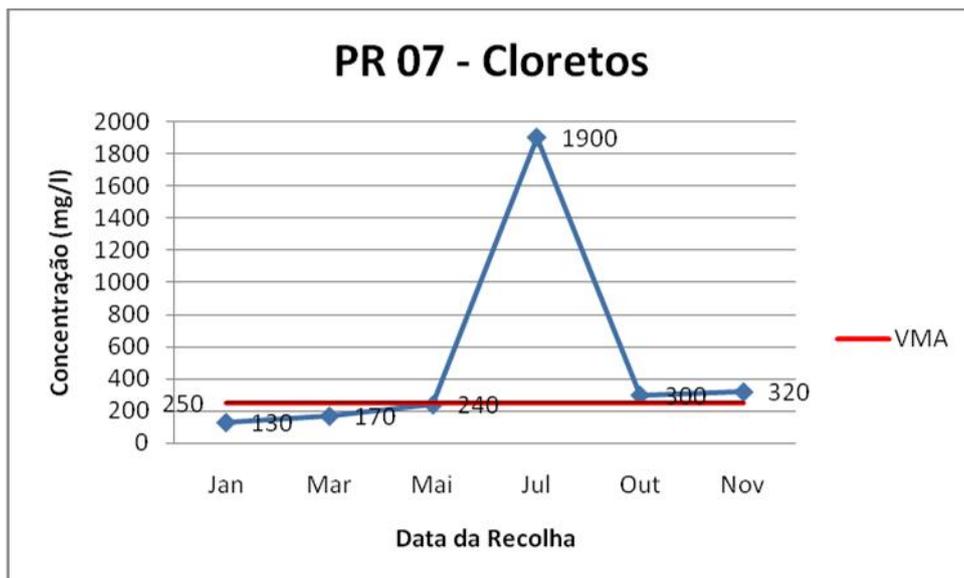
4.7.2. INCUMPRIMENTOS OBTIDOS

PR07 – Os incumprimentos registados, são muito significativos relativamente ao Azoto Amoniacal e Kjeldahl, CBO_5 , Oxigénio Dissolvido, Cloretos e Fósforo que ultrapassam, largamente, os valores máximos admissíveis. São registados ainda incumprimentos nos Sulfatos e Zinco.

6. As linhas de água da Rib. de Lamas onde se insere o ponto de recolha **P08** e o afluente à Rib. das Fontainhas onde se insere o ponto de recolha **P07** consideram-se bastante contaminadas pelos valores registados em comparação com os valores regulamentares apresentando grandes discrepâncias. Para além dos

valores serem bastante mais elevados que os VMA's existe outro factor importante que é comum a estes dois pontos e tem a ver com o facto de os incumprimentos serem recorrentes, em alguns casos os VMA's nunca foram cumpridos ao longo de um ano. Outro aspecto a ter em conta tem a ver com o facto de se ter verificado a descarga de lixiviado na linha de água no ponto de recolha P07 em mais do que uma campanha, bem como a presença de espuma na linha de água do ponto de recolha P08;

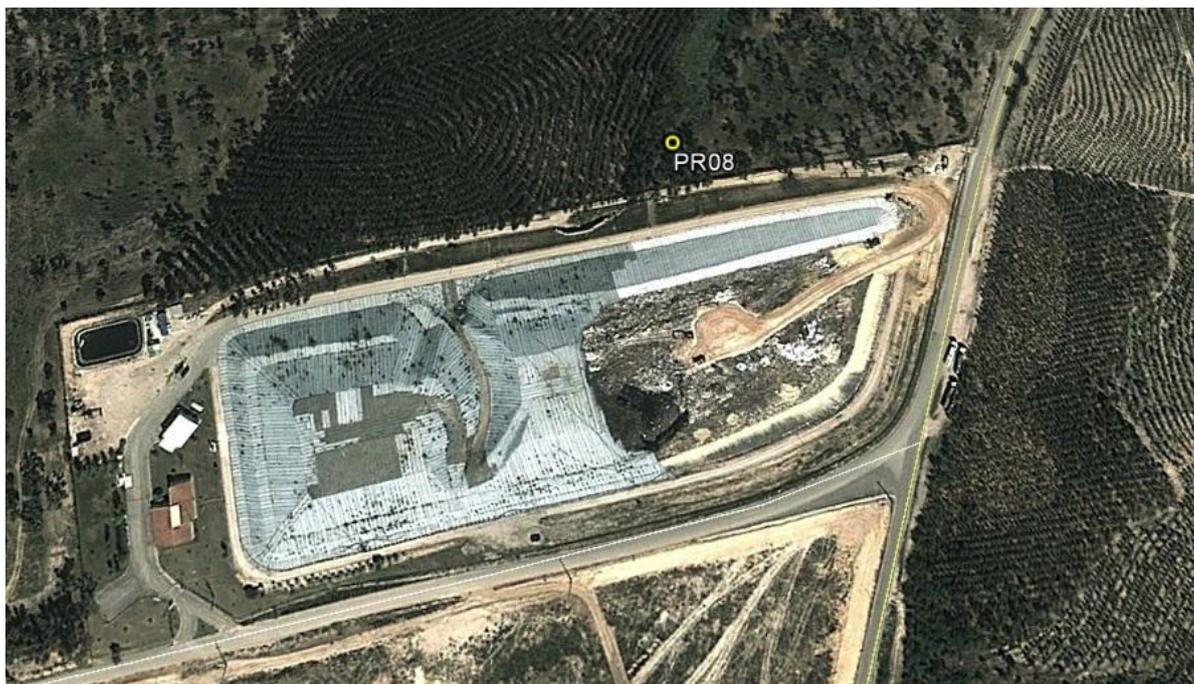
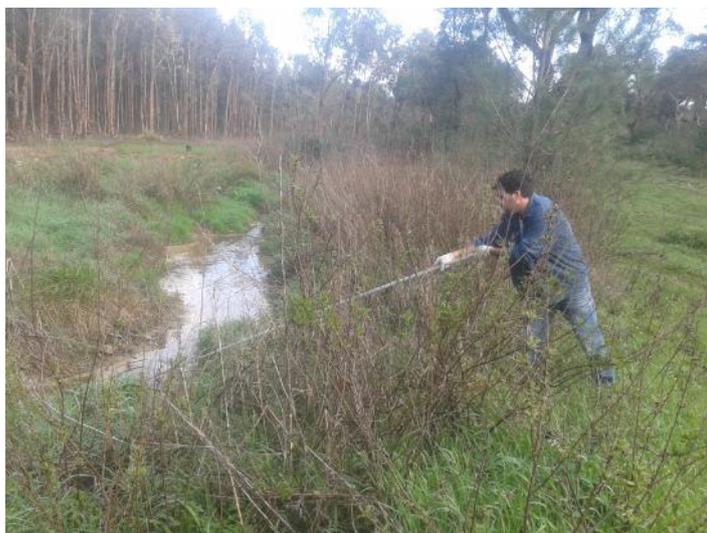
Fig. 11 – Localização do ponto de monitorização PR08

O ponto PR08 – localiza-se a Norte e a jusante da instalação da RIBTEJO, na Ribeira das Lamas (Fig. 11).

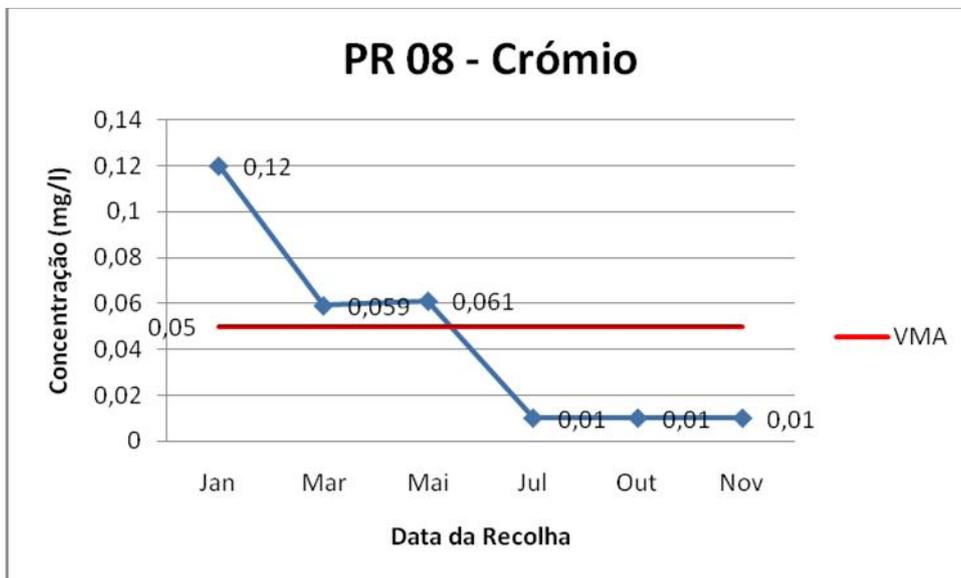
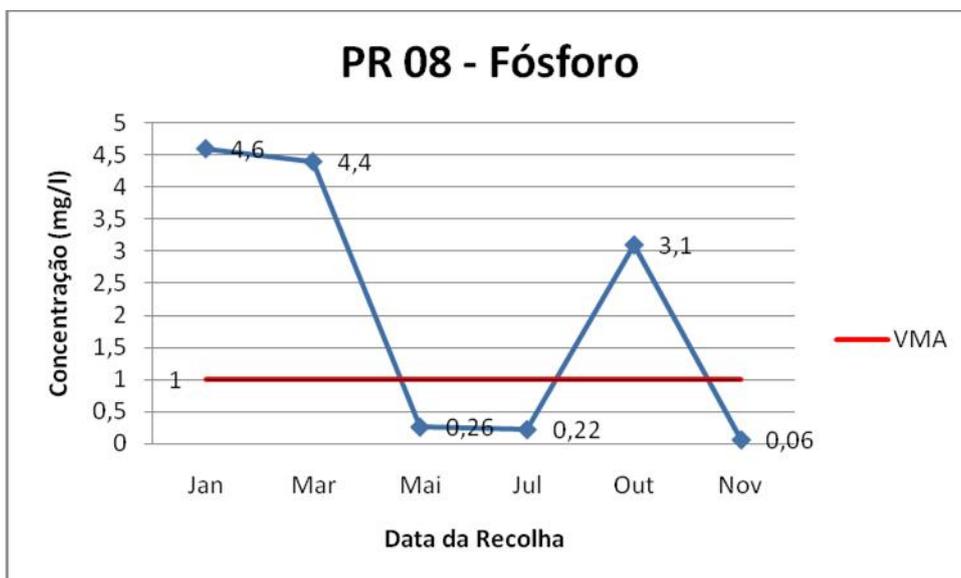
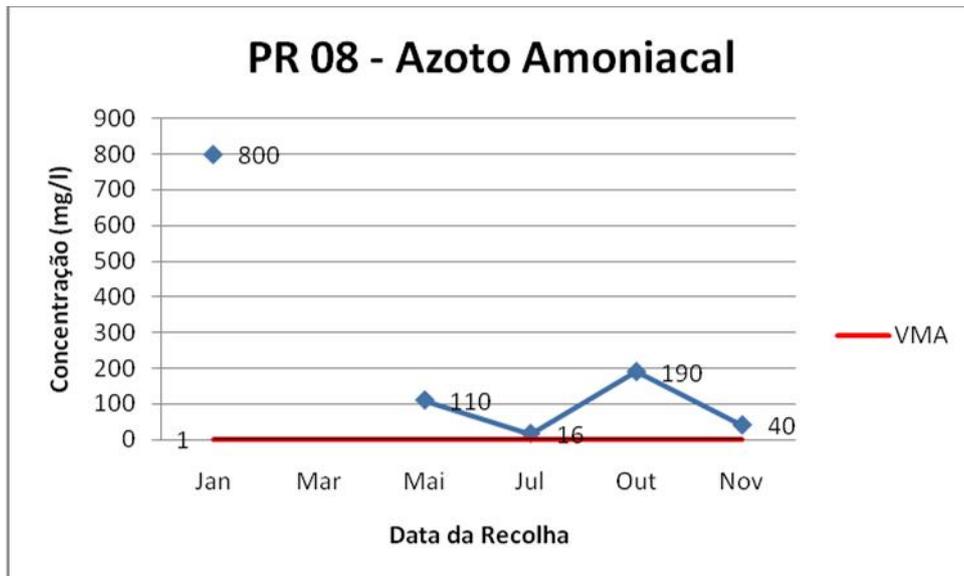
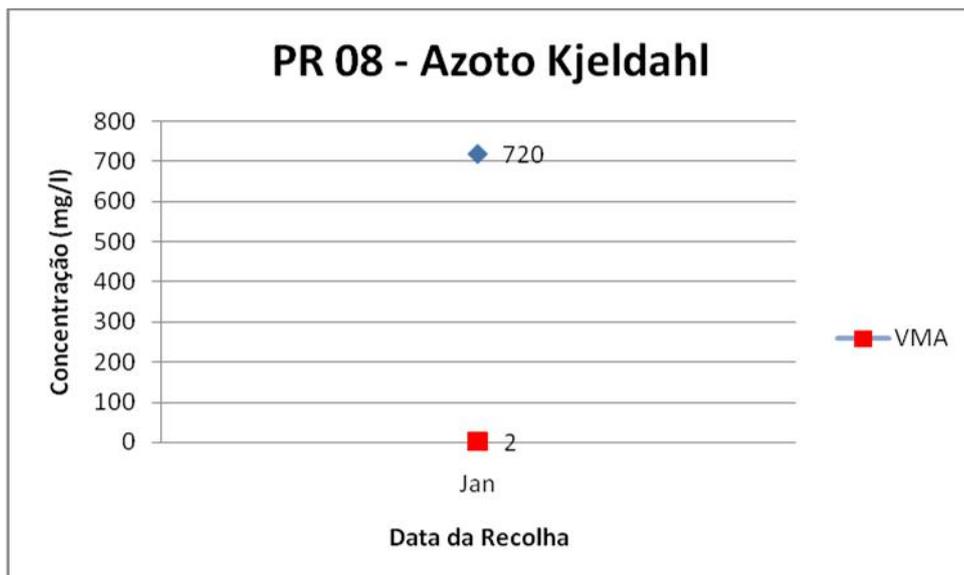
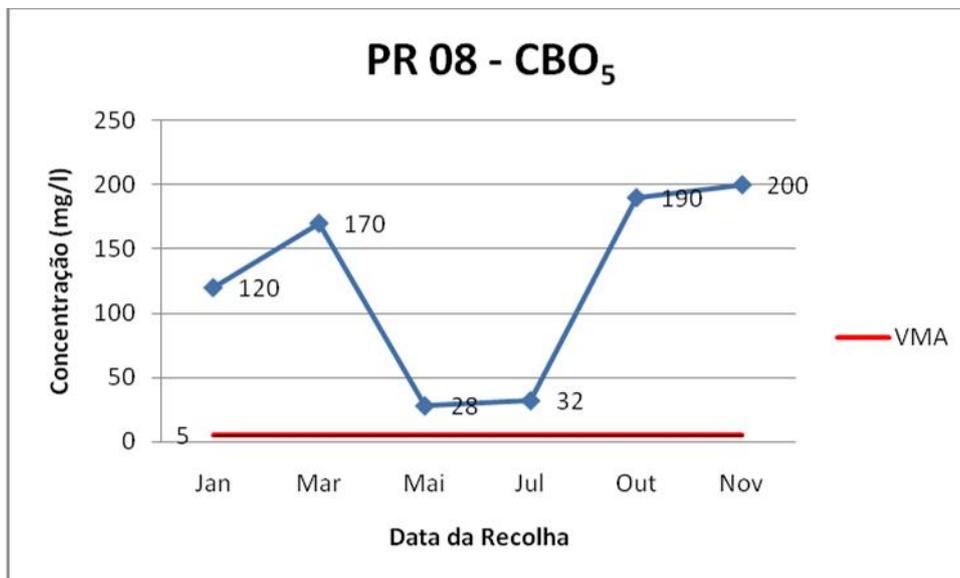
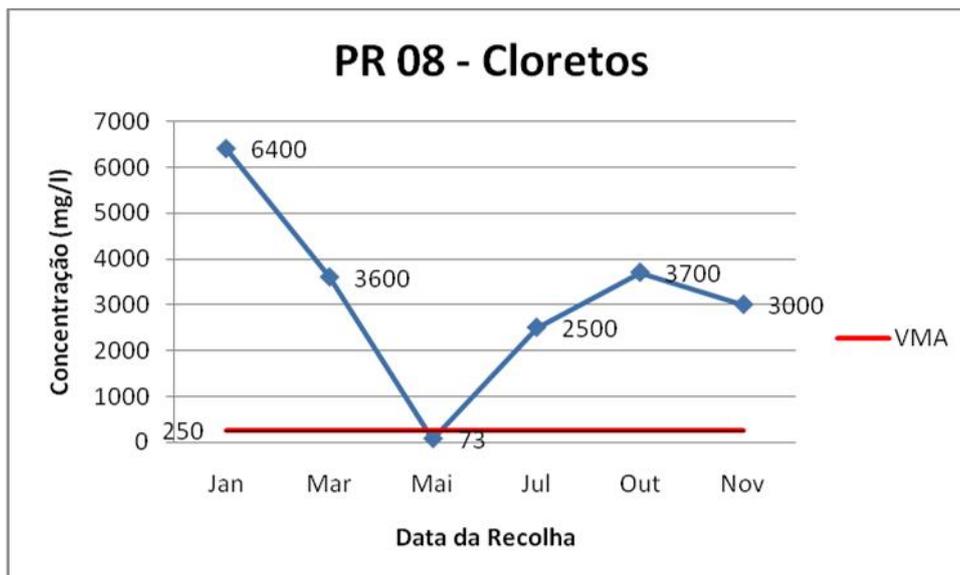
4.8.2. INCUMPRIMENTOS OBTIDOS

PR08 – Os incumprimentos registados, são muito significativos para todos os parâmetros que excedem o limite regulamentar.

Com base na nota acima descrita conduziu-se ainda que os valores dos incumprimentos registados no dia em que houve a descarga de lixiviado para a Ribeira das Lamas, P08, assumido pela empresa Ribtejo, foram os valores fora dos limites regulamentares, mais baixos, registados durante o ano, excepto para o CBO₅.
