Eco Parque do Relvão – Qualidade das Águas Superficiais

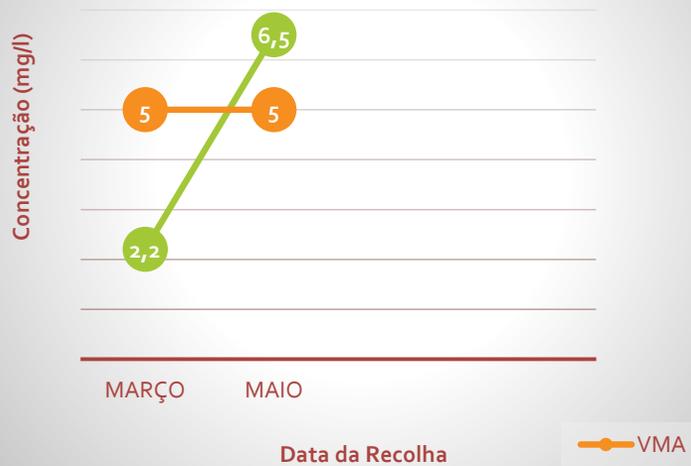
PR 01 - CBO₅

PR01 – localiza-se a jusante da instalação do CIVTRHI, no afluente da Ribeira do Vale da Vaca

- **A Carência Bioquímica de Oxigénio (CBO⁵), o Azoto Amoniacal (NH₄) e o Azoto Kjeldahl (N),** são parâmetros relacionados com excesso de matéria orgânica nas linhas de água, que provoca a escassez de oxigénio e a libertação de azoto.

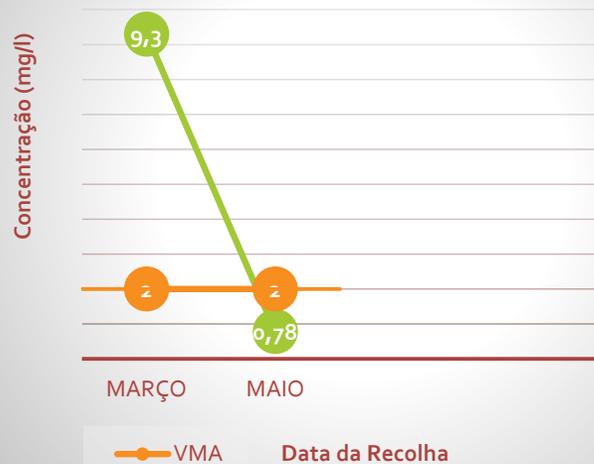
PR 02 - Azoto Kjeldahl

PR02 – localiza-se a Noroeste do Eco Parque, mais próximo do aglomerado habitacional, na Ribeira da Carregueirinha

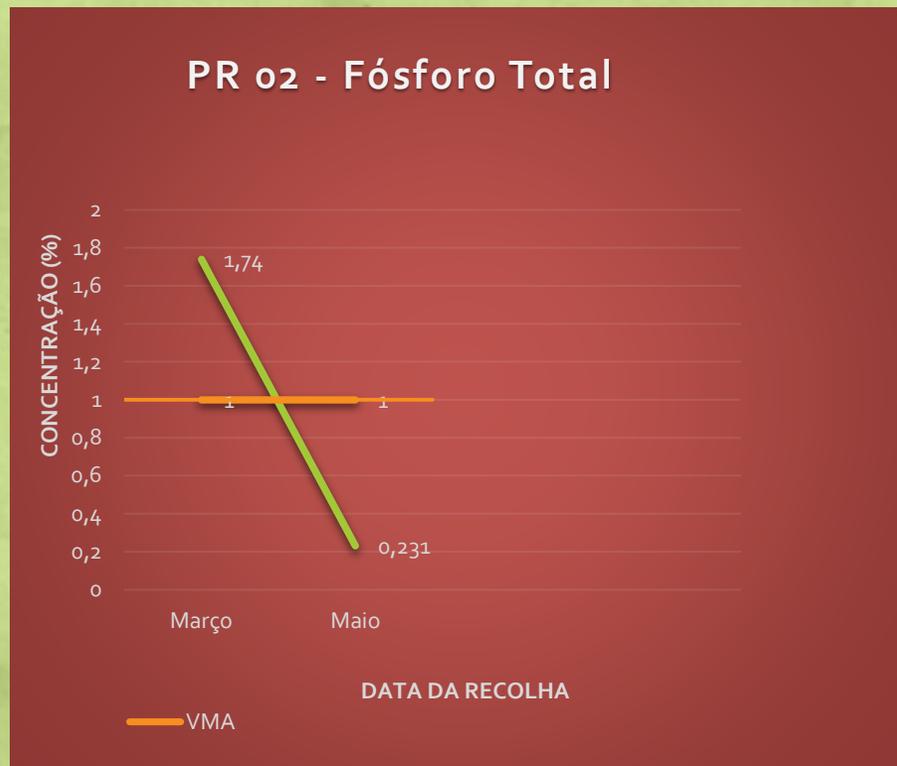
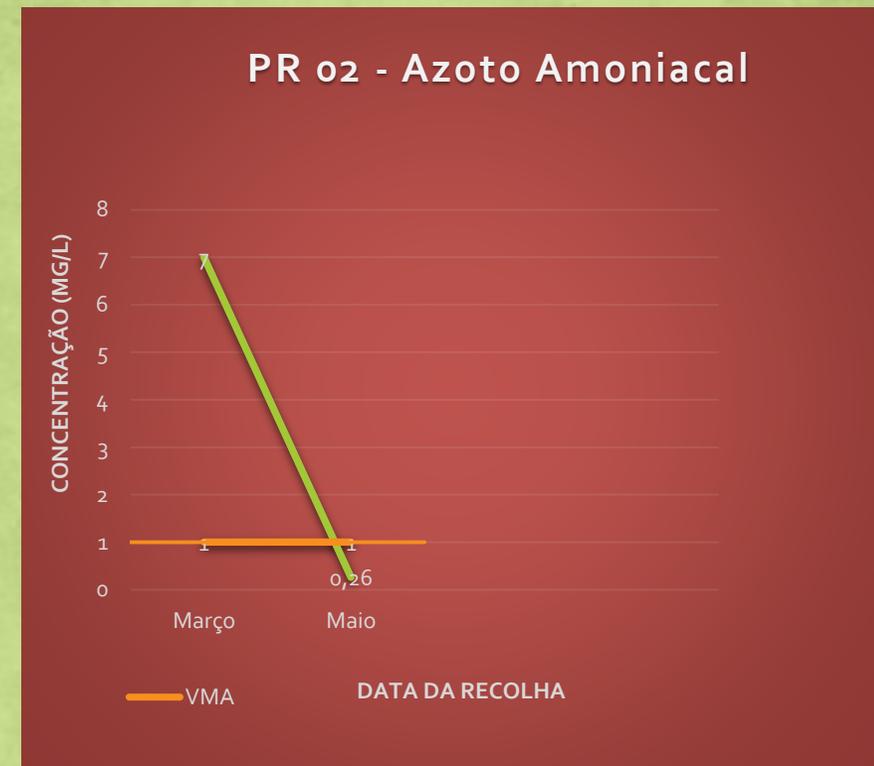
PR02 – localiza-se a Noroeste do Eco Parque, mais próximo do aglomerado habitacional, na Ribeira da Carregueirinha

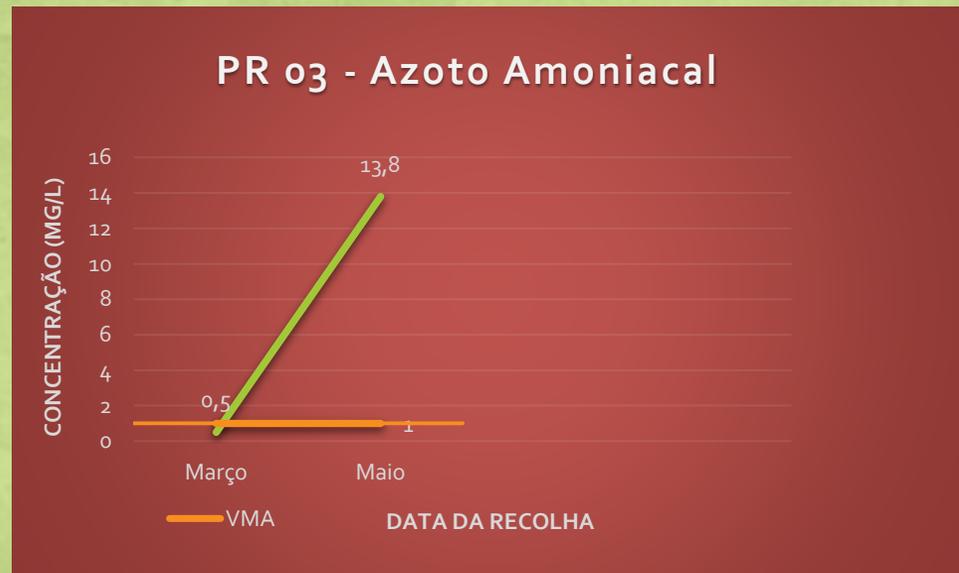
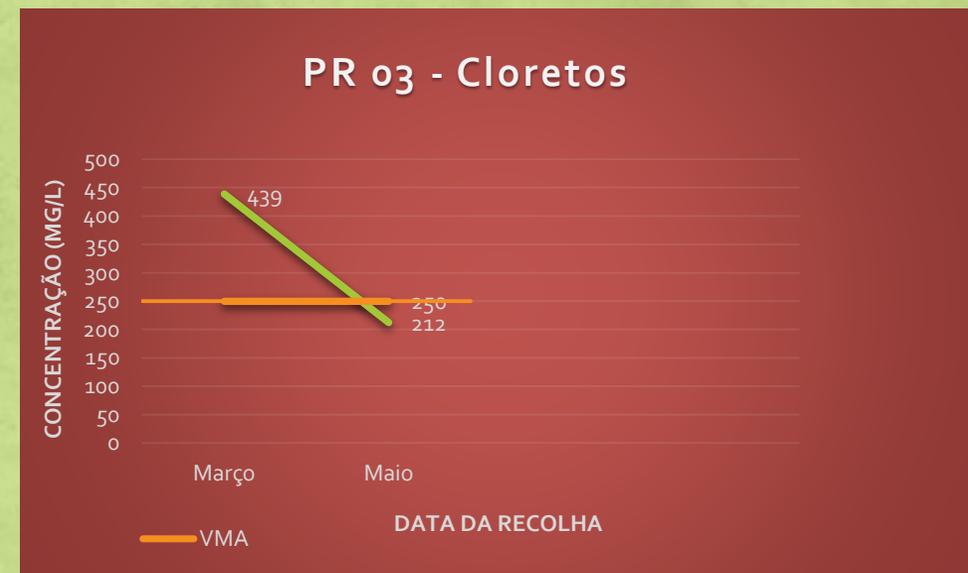
PR03 – localiza-se a jusante da rede pluvial da Fase II, na descarga da Lagoa da Ribeira da Carregueirinha.

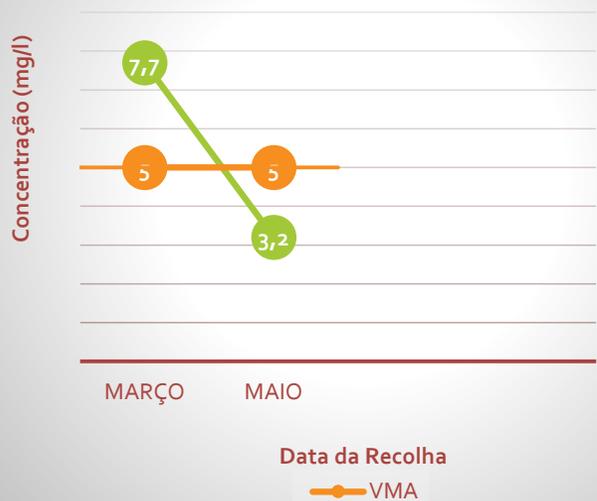
PR 05 - CBO5

PR05 – localiza-se a Nordeste a jusante da Instalação do SISAV, num afluente da Ribeira das Fontainhas

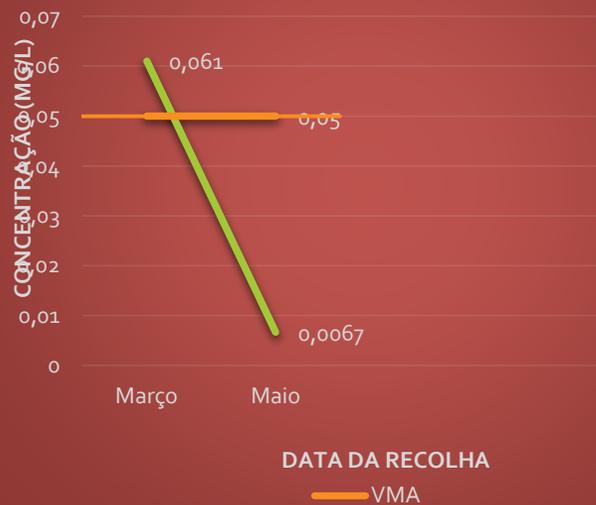
PR 05 - Niquel

PR05 – localiza-se a Nordeste a jusante da Instalação do SISAV, num afluente da Ribeira das Fontainhas

- O incumprimento CBO₅ é praticamente comum onde ocorreram incumprimentos;
- Na campanha de março verificaram-se incumprimentos de metais pesados (Chumbo, Níquel, Zinco e Crómio);
- Verifica-se incumprimentos de pesticidas totais assim como de algumas substancias individualizadas, nomeadamente a Imidaclopride (inseticida) e bentazona (herbicida).

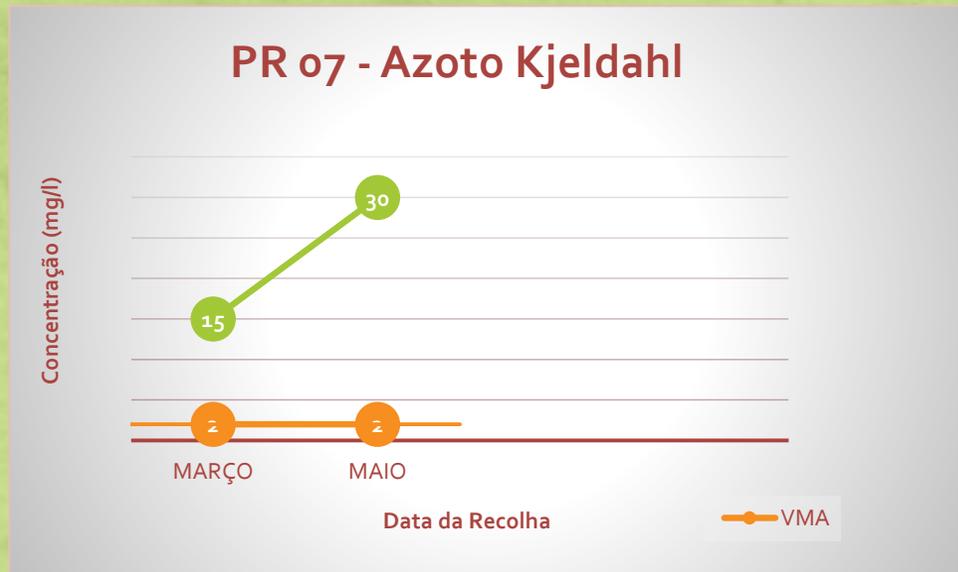
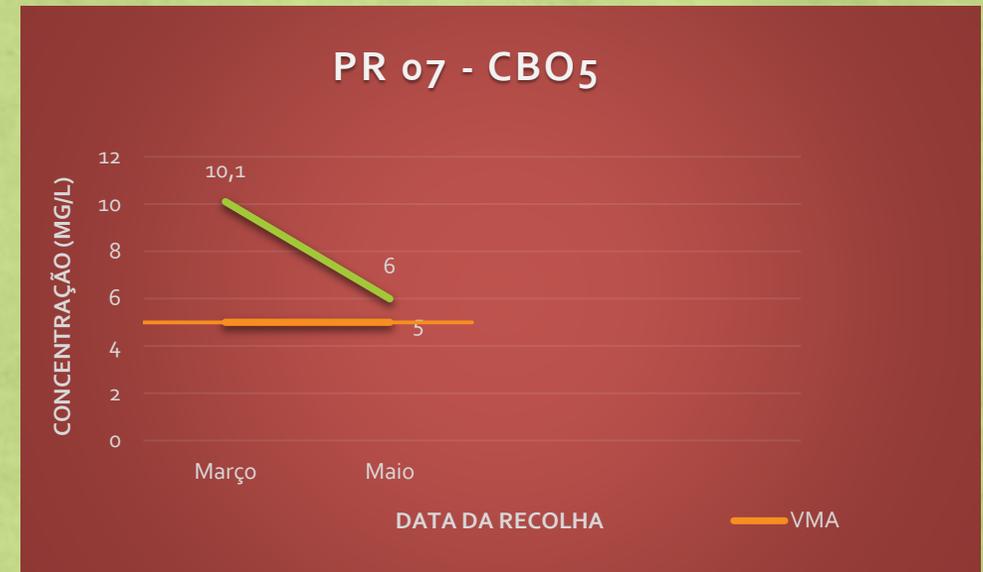
PR07 – localiza-se a Este e a jusante da instalação da RESITEJO, na Ribeira das Fontainhas

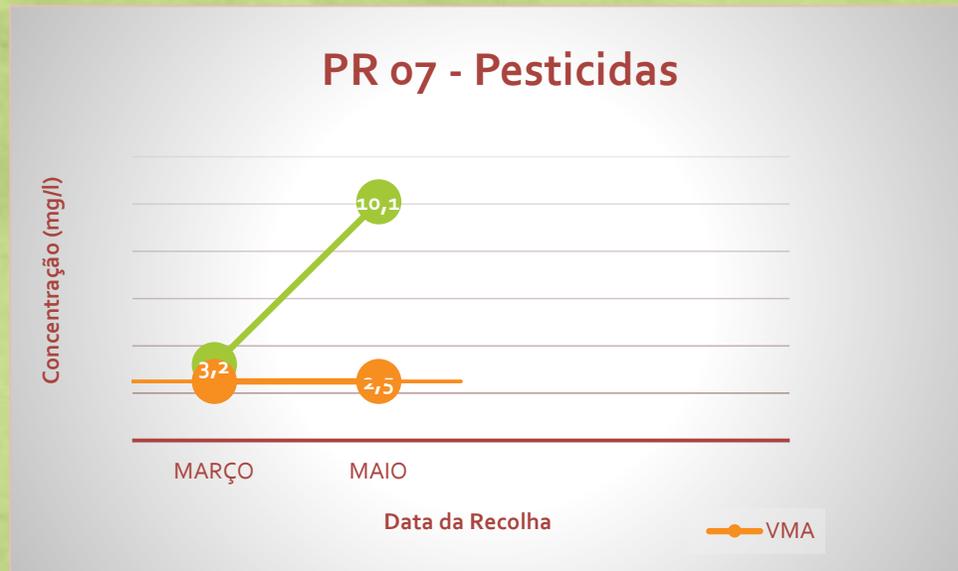
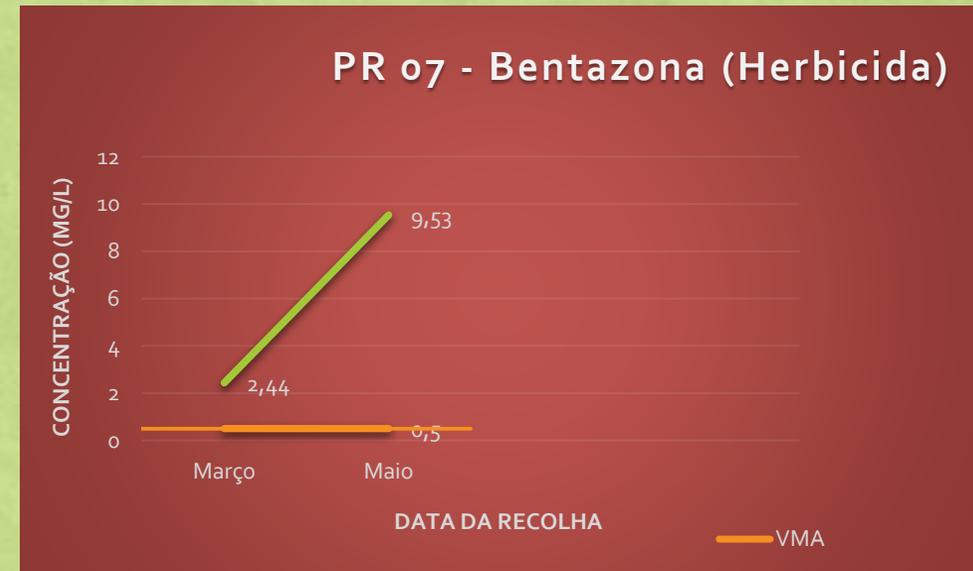
PR07 – localiza-se a Este e a jusante da instalação da RESITEJO, na Ribeira das Fontainhas

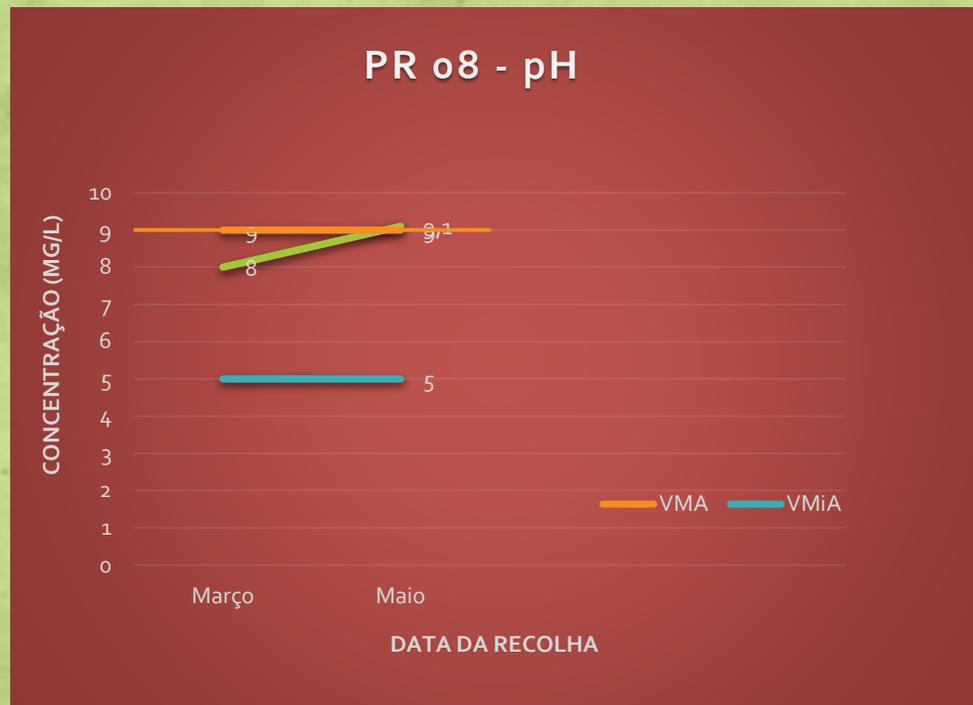
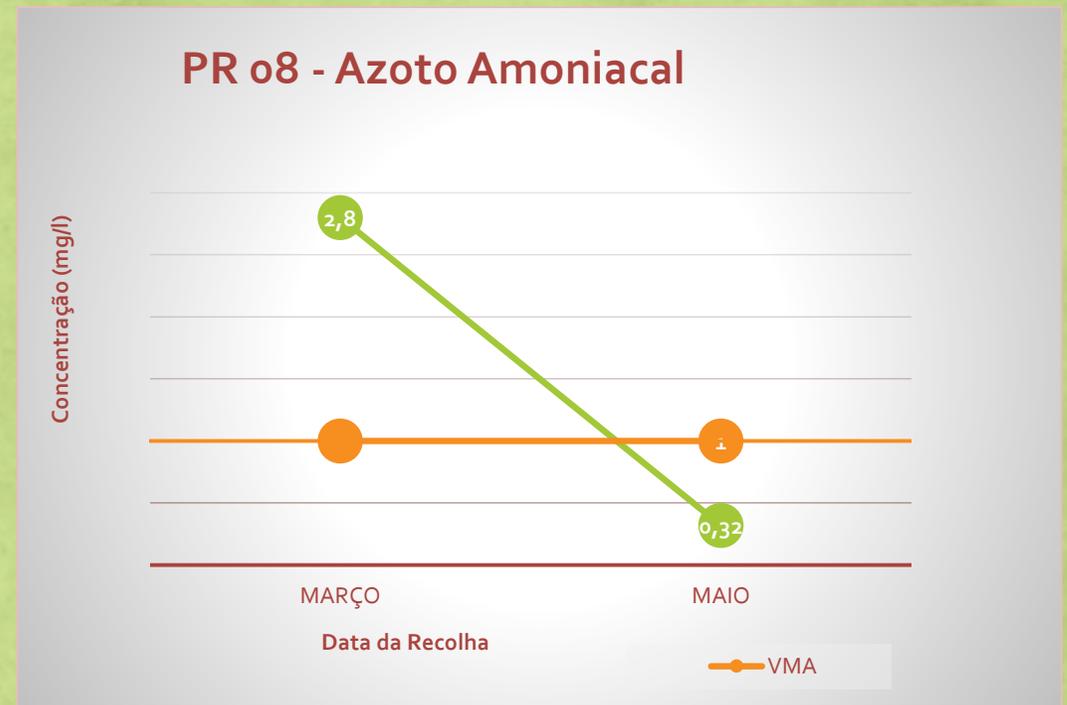
PRo8 – localiza-se a Norte e a jusante da instalação da RIBTEJO, na Ribeira das Lamas

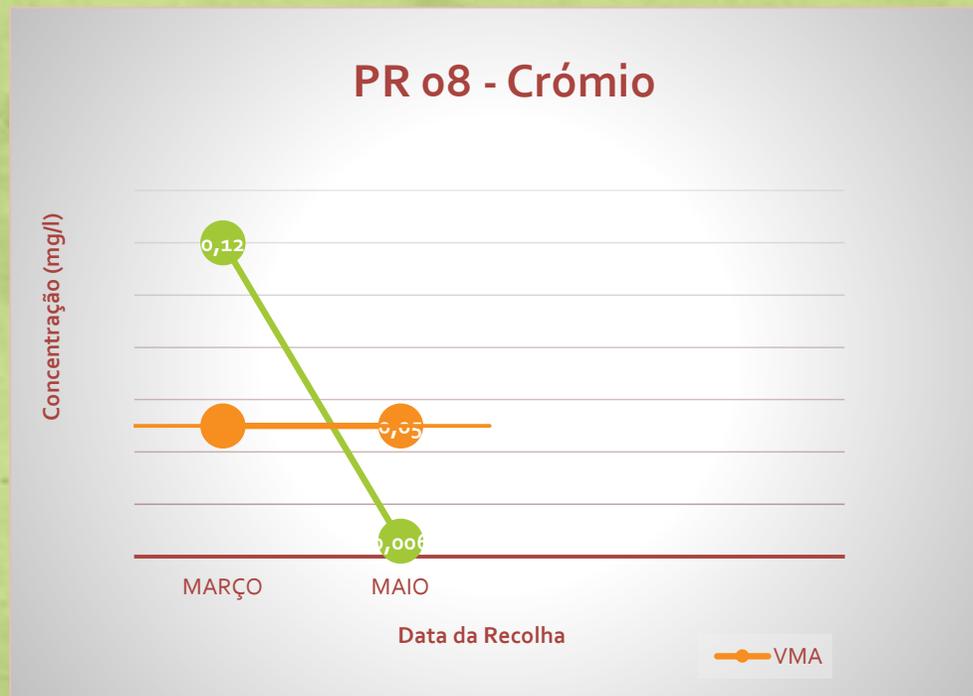
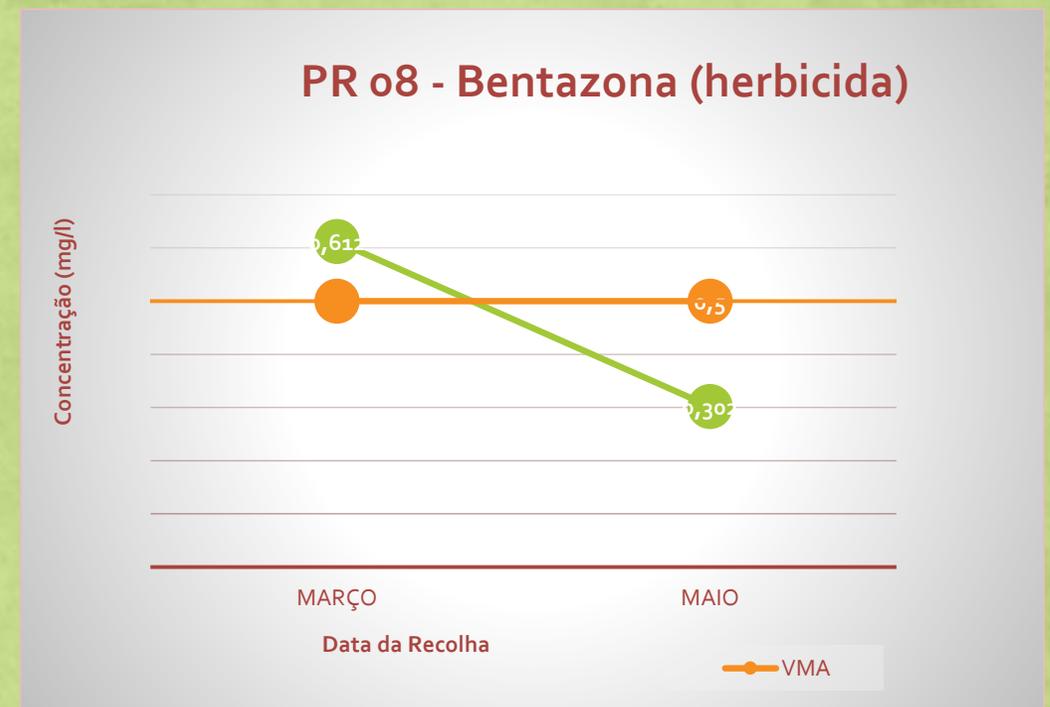
PRo8 – localiza-se a Norte e a jusante da instalação da RIBTEJO, na Ribeira das Lamas
