RELATÓRIO DO PLANO DE MONITORIZAÇÃO DA QUALIDADE DE ÁGUAS SUPERFICIAIS DO ECO PARQUE DO RELVÃO

**RELATÓRIO FINAL DAS CAMPANHAS DE
MONITORIZAÇÃO - 2015**

Dezembro de 2015

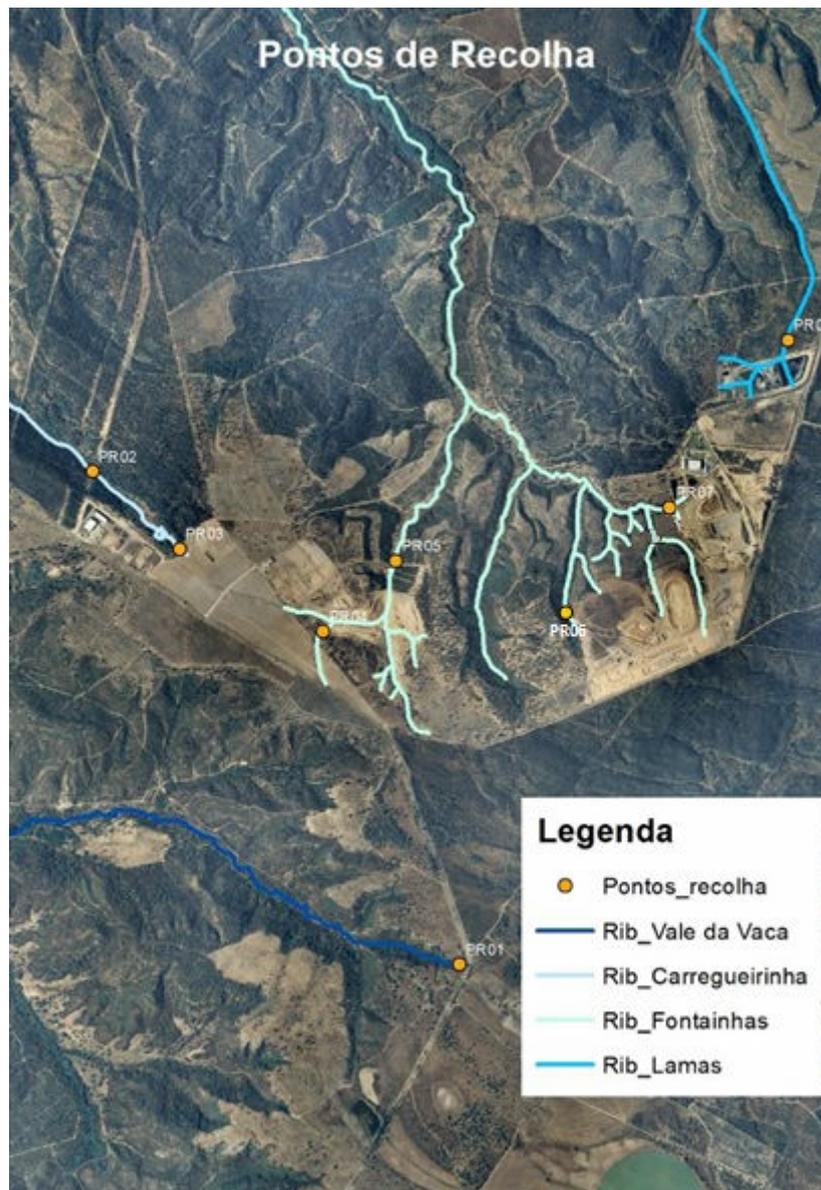
Figura 1- Localização dos pontos de monitorização das águas superficiais

A localização dos pontos a monitorizar encontra-se definida na Figura 1:

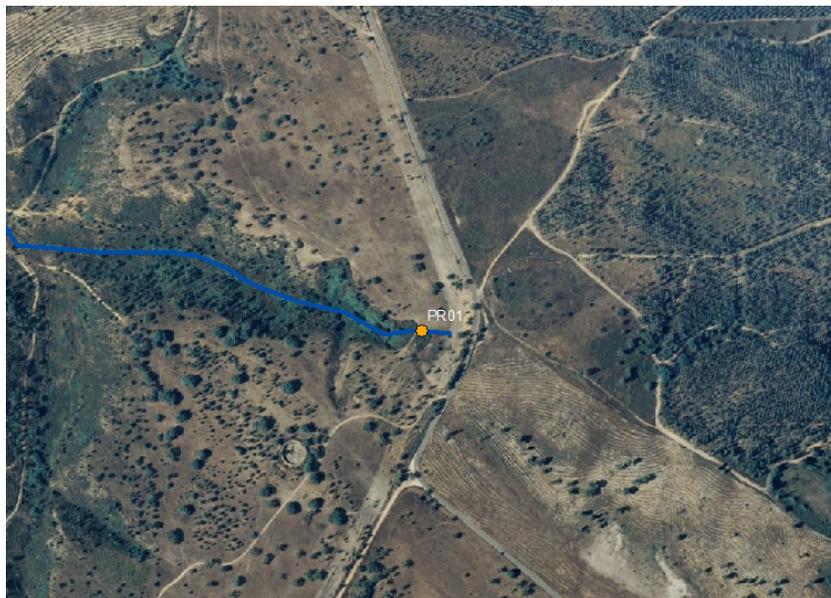
Figura 2- Localização do ponto de monitorização PR01

O ponto PR01 – localiza-se a Noroeste a jusante da futura instalação do CIVTRHI, no afluente da Ribeira do Vale da Vaca. Enquanto este não estiver em funcionamento caracteriza-se a situação inicial de referência da linha de água (Figura 2).

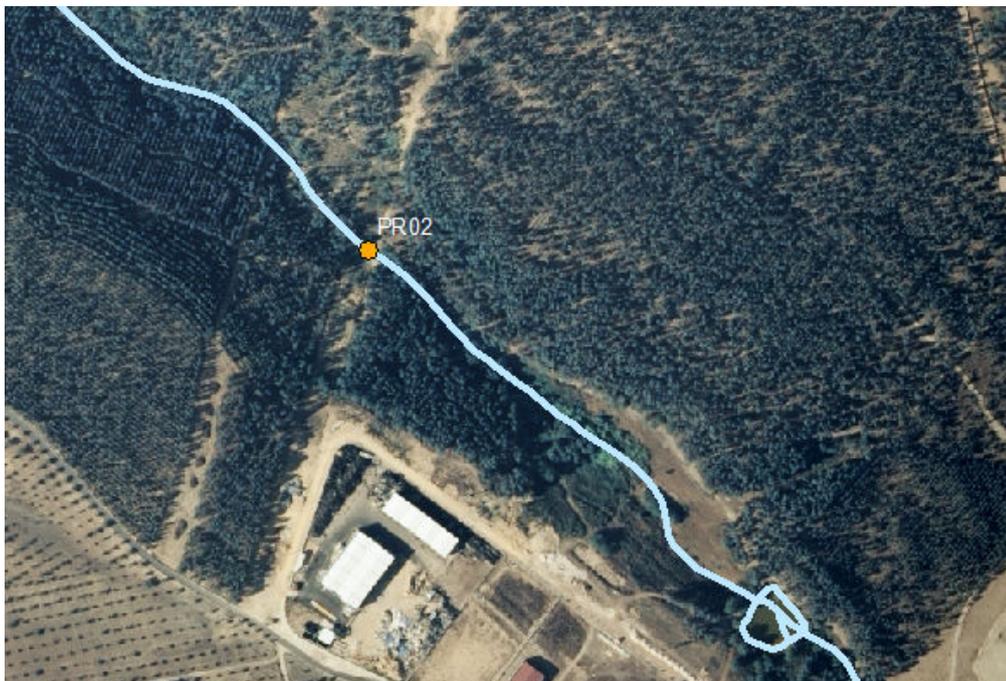
Figura 4 - Localização do ponto de monitorização PR02

O ponto PR02 – localiza-se a Nor-Noroeste a jusante da Fase I e a jusante da Fase II na Ribeira da Carregueirinha (Figura 4).

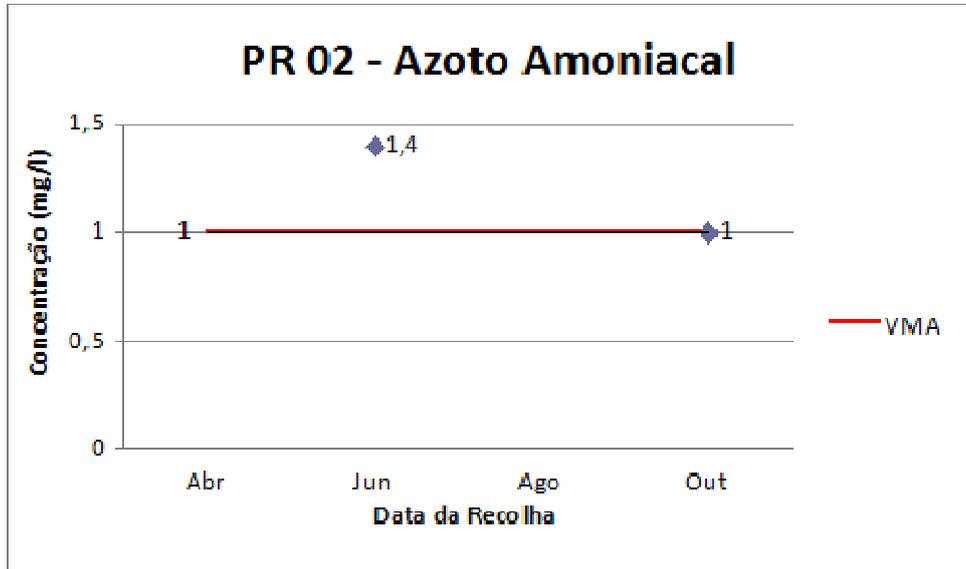
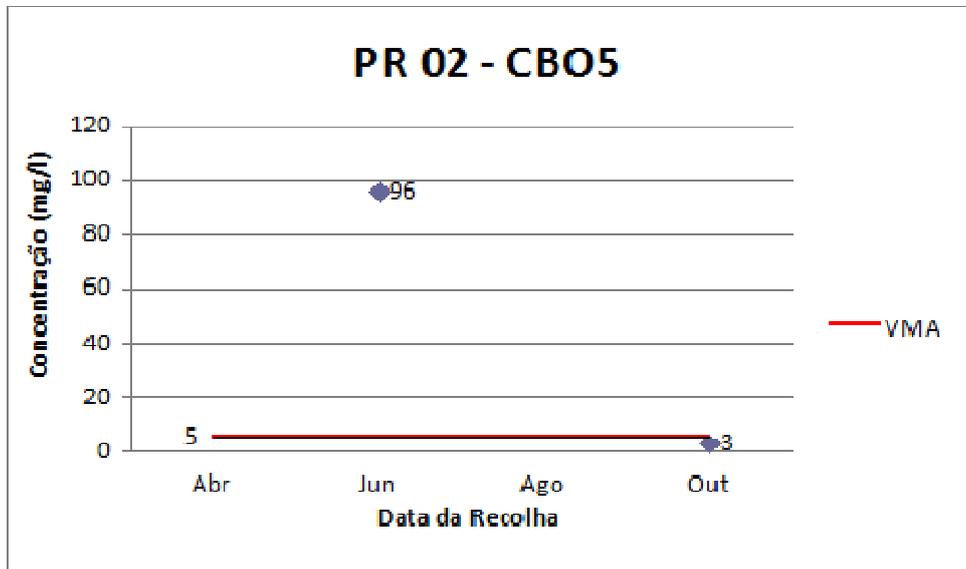
4.2.2. INCUMPRIMENTOS OBTIDOS

PR02 – Relativamente ao Azoto Amoniacal apresenta um valor ligeiramente superior ao regulamentado, na campanha de Junho.

Neste ponto de recolha verificou-se uma presença bastante elevada de CBO₅ na campanha realizada em Junho.

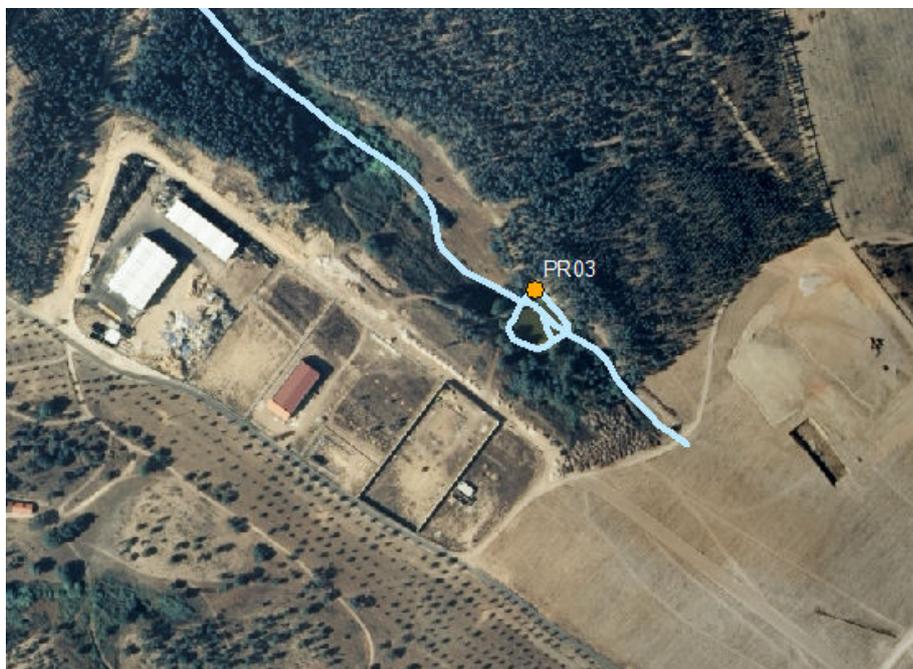
Figura 6- Localização do ponto de monitorização PR03

O ponto PR03 – localiza-se a Noroeste a jusante da rede pluvial da Fase II na descarga da Lagoa da Ribeira da Carregueirinha. É neste ponto que vão confluir todas as águas pluviais deste loteamento (Figura 6).

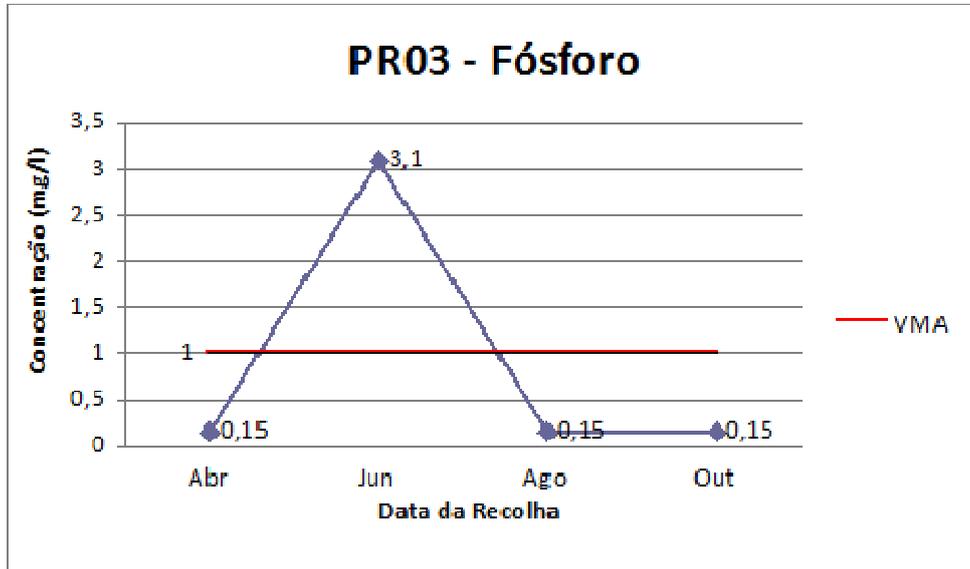
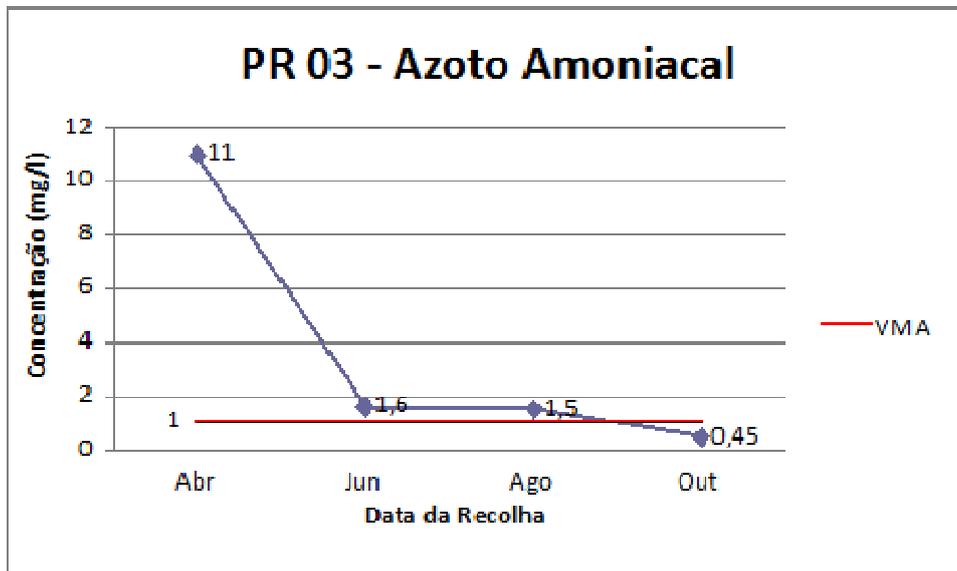
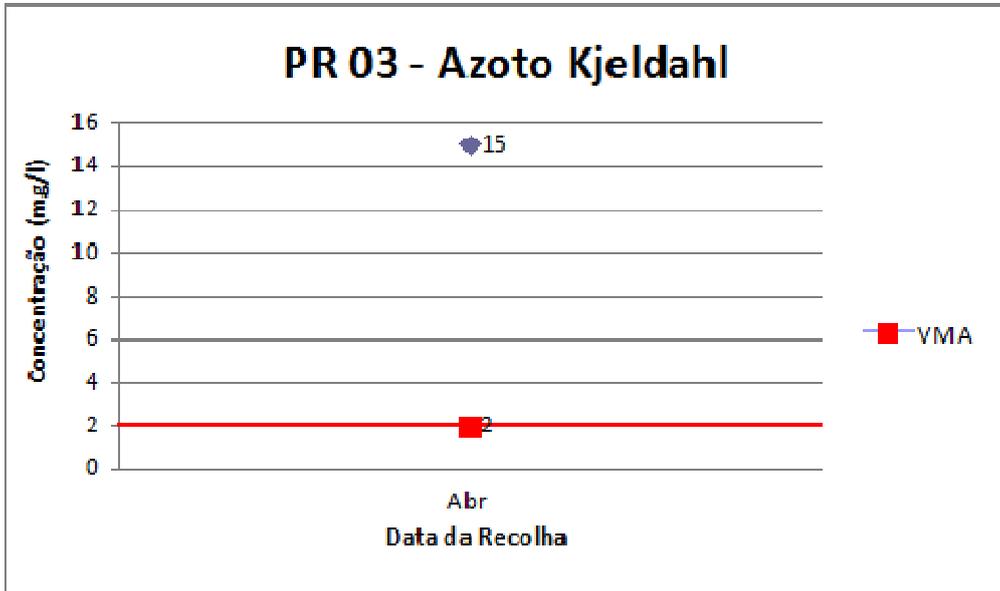
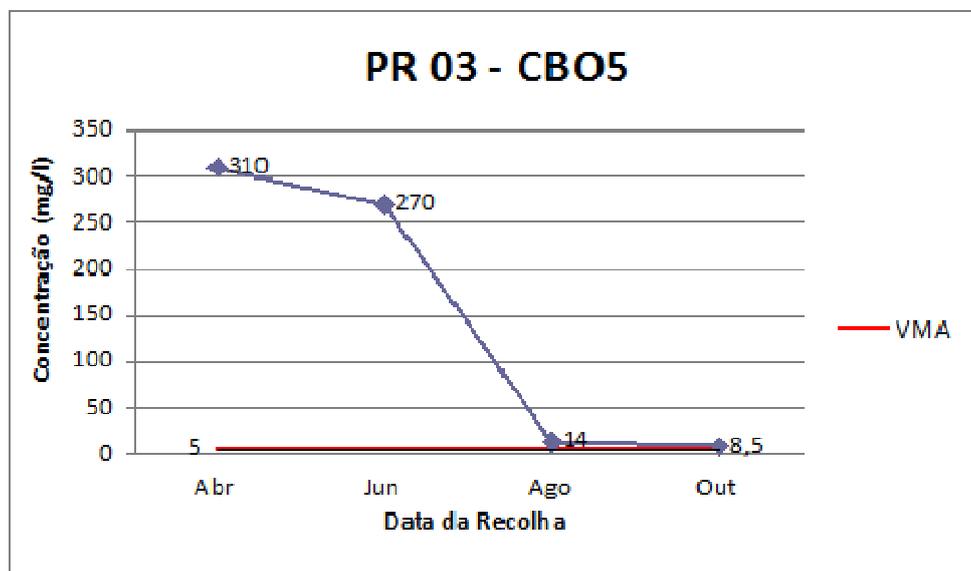
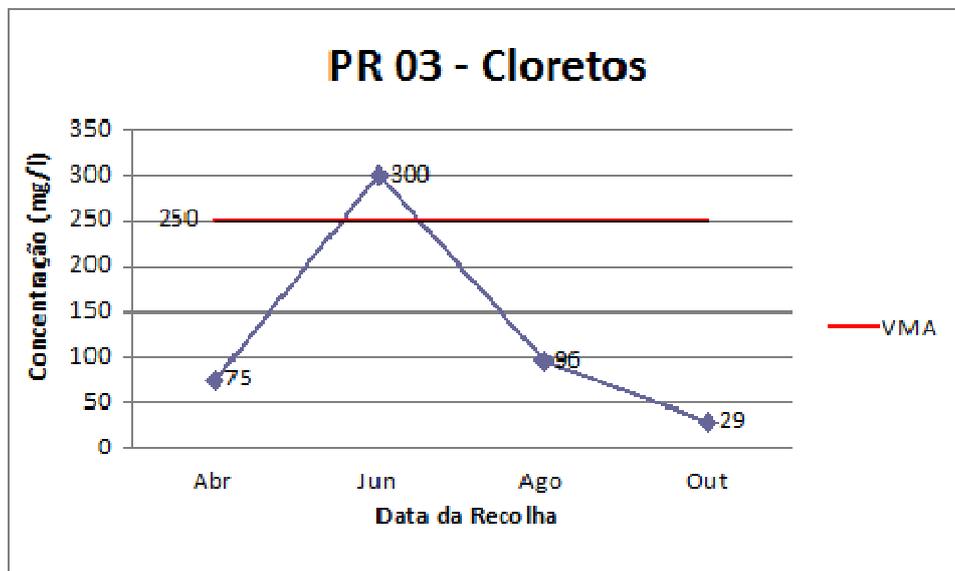
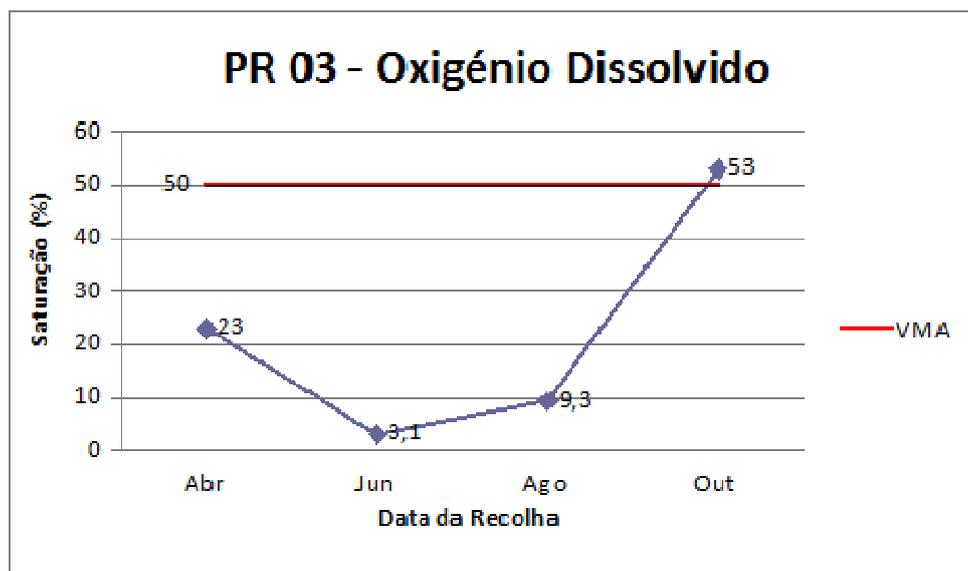
4.3.2. INCUMPRIMENTOS OBTIDOS

PR03 - Os incumprimentos registados no que diz respeito ao Fósforo e aos Cloretos verificou-se que em Junho o valor máximo admissível foi ultrapassado, sendo uma situação pontual.

Em relação à Carência Bioquímica de Oxigénio (CBO₅) registou-se incumprimento em todos os meses, sendo que em Abril e Junho apresenta valores bastante elevados.

Relativamente ao Azoto Amoniacal apresenta valores superiores aos admissíveis nos meses Abril, Junho e Agosto, sendo a campanha inicial o valor mais elevado.

Quanto ao Azoto Kjeldahl só foi analisado na campanha inicial de Abril, apresentando valores superiores aos admissíveis.

Em relação ao Oxigénio Dissolvido apresenta valores inferiores a 50% nas campanhas de Abril, Junho e Agosto, o que se traduz numa carência de oxigénio.

Em Abril foi realizada uma análise a montante da lagoa e não foram registados incumprimentos. Os incumprimentos detetados no ponto PR03 podem estar relacionados com a descarga realizada em Março pela empresa Enviroil.

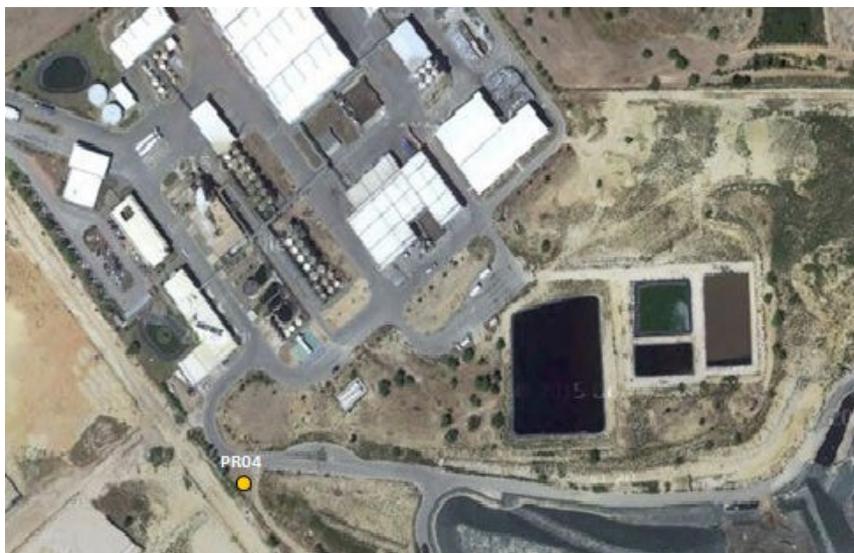
Figura 8- Localização do ponto de monitorização PR04

O ponto PR04 localiza-se dentro dos limites da propriedade da instalação do SISAV, num afluente da Ribeira das Fontainhas (Figura 8).

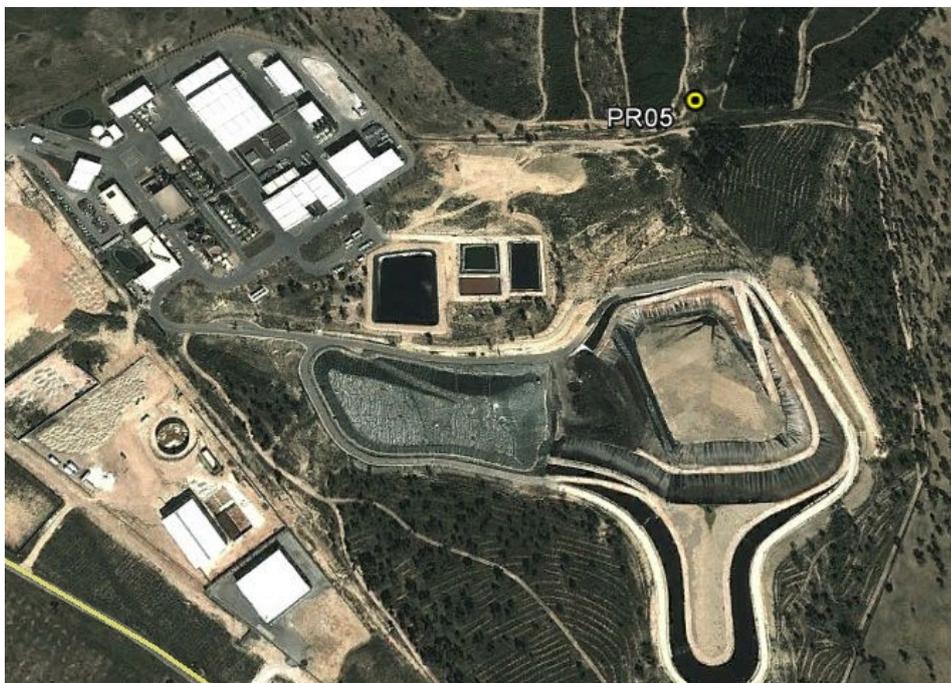
Figura 10- Localização do ponto de monitorização PR05

O ponto PR05 – localiza-se a Nor-Nordeste a jusante da Instalação do SISAV, num afluente da Ribeira das Fontainhas (Figura 10).

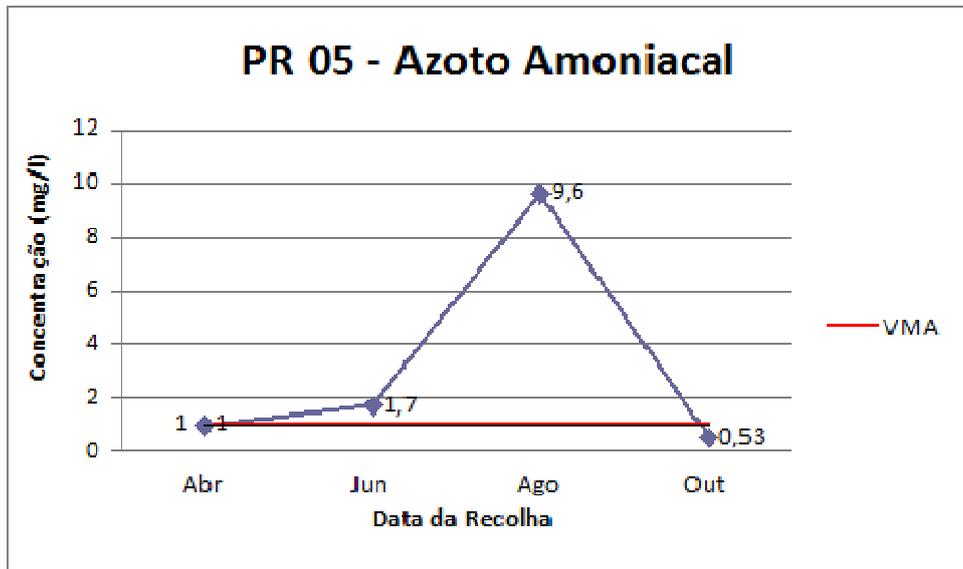
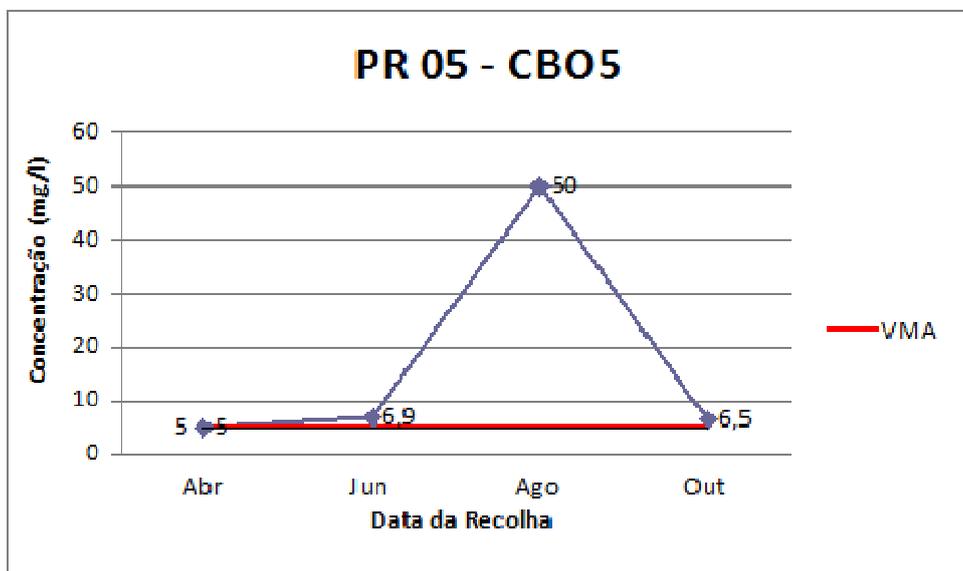
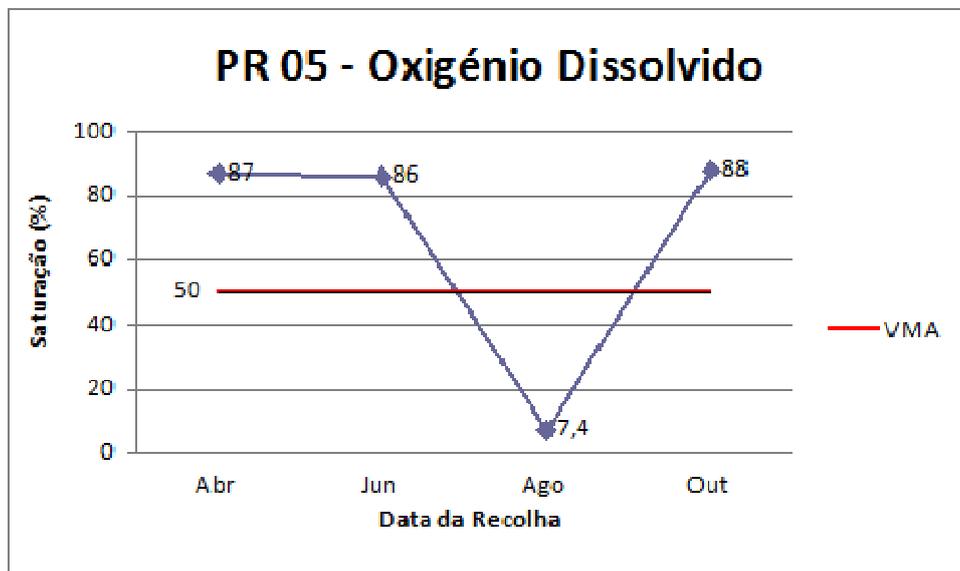
4.5.2. INCUMPRIMENTOS OBTIDOS

PR05 - Os incumprimentos registados foram o Azoto Amoniacal, CBO₅ e Oxigénio Dissolvido na campanha de Agosto tendo apresentado valores elevados.

Nas campanha de Junho os valores do Azoto Amoniacal e o do CBO₅ ultrapassaram ligeiramente os valores regulamentares, tendo também na campanha de Outubro se verificado a presença de CBO₅ superior ao regulamentado.

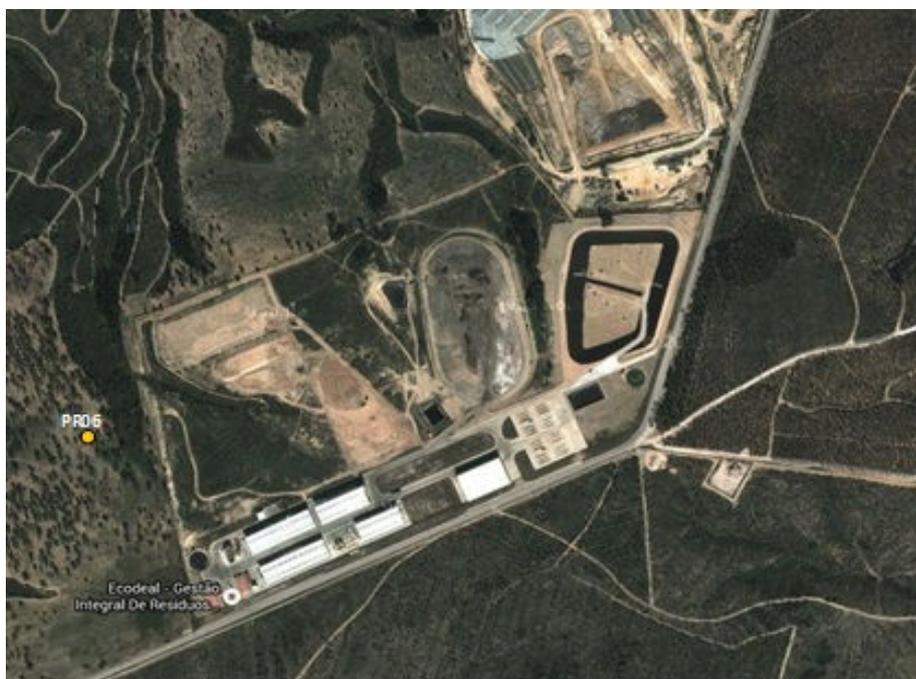
Figura 12- Localização do ponto de monitorização PR06

O ponto PR06 – localiza-se a Norte e a jusante da instalação da ECODEAL, num afluente da Ribeira das Fontainhas (Figura 12).

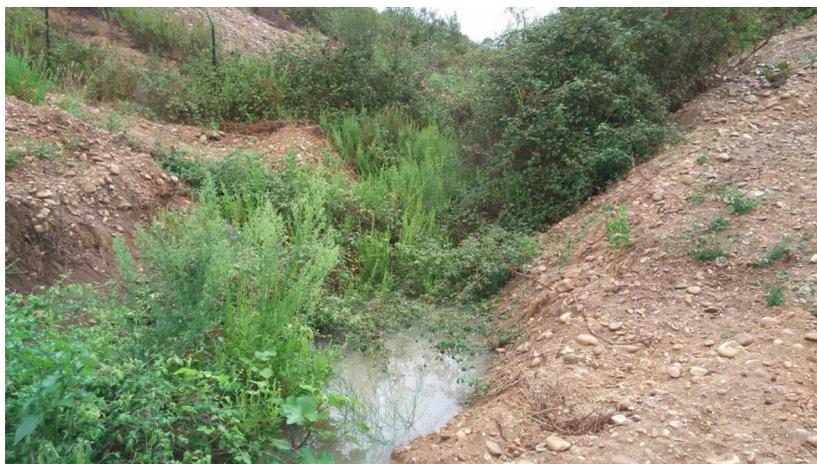
Figura 13- Local de recolha do ponto de monitorização PR06

Na altura da recolha de Abril a linha de água apresentava-se curva e com cheiro a cloro.

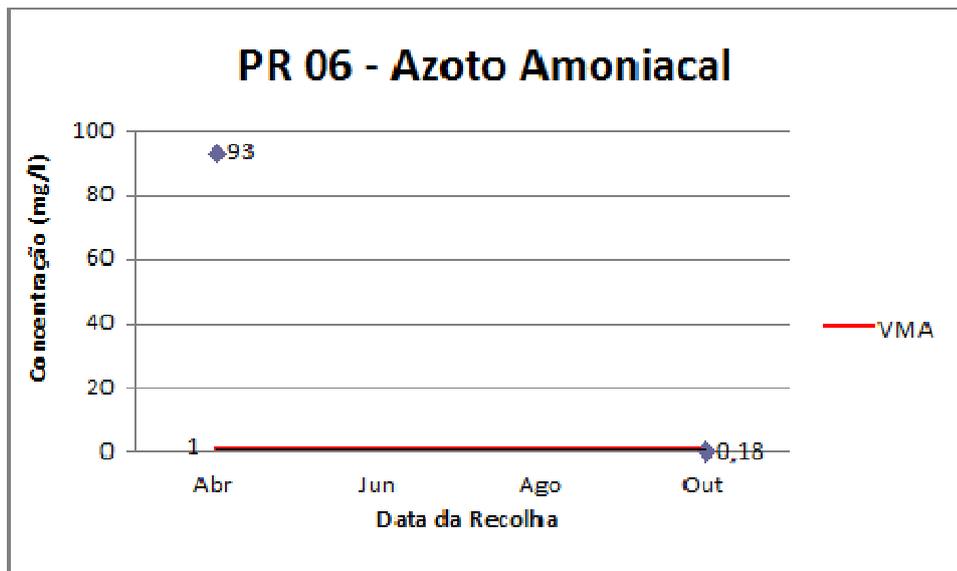
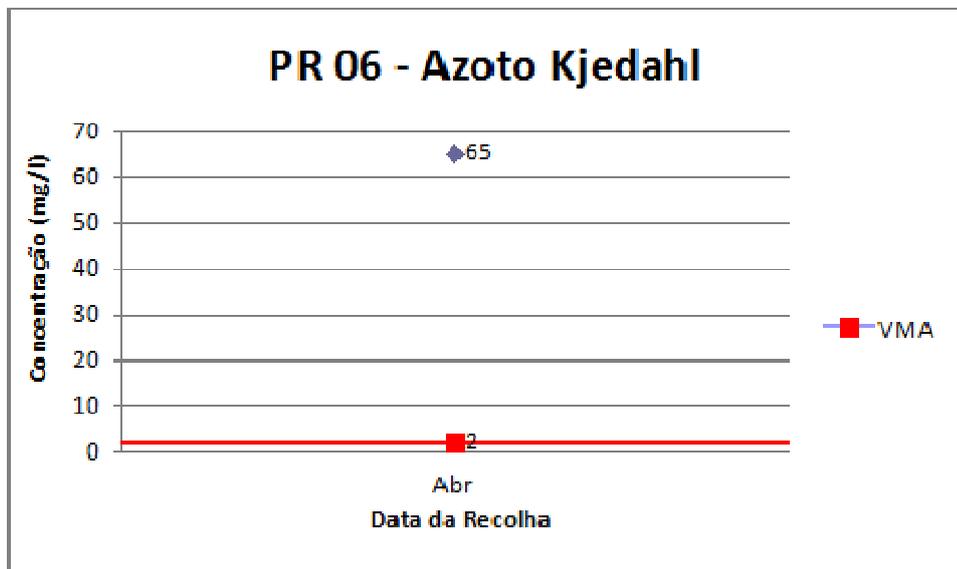
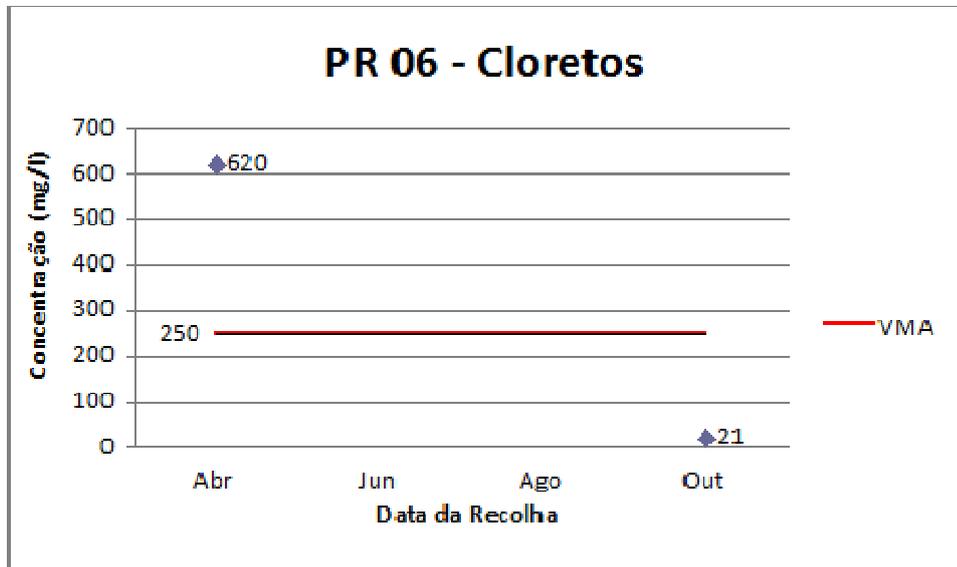
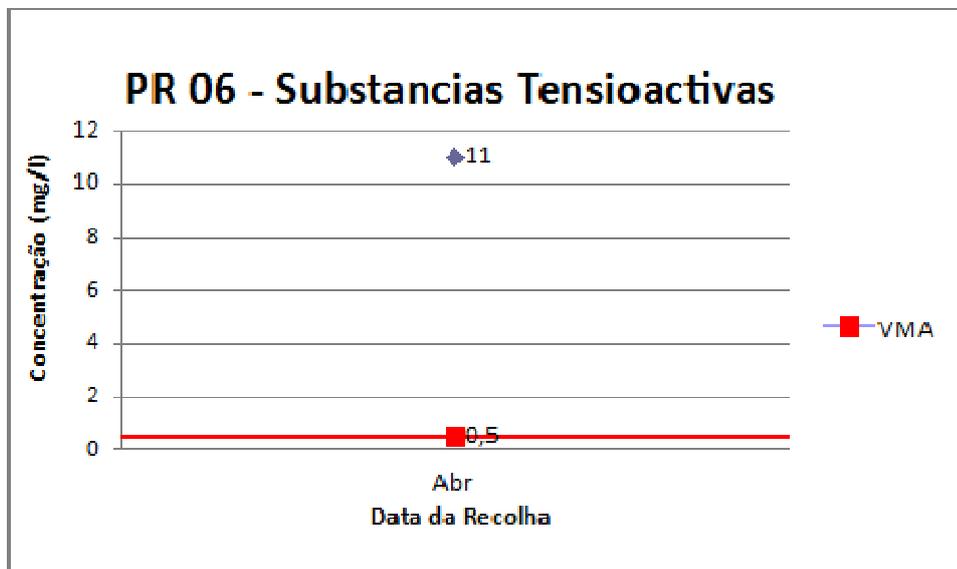
4.6.2. INCUMPRIMENTOS OBTIDOS

PRO6 – Em relação ao Azoto Kjeldahl e às Substâncias Tensioactivas apenas se realizou a recolha em Abril de 2015, e estes apresentam valores muito elevados.

Relativamente ao Azoto Amoniaco e aos Cloretos, apresentam valores bastante elevados na campanha de Abril e dentro dos valores admissíveis em Outubro. Não foi possível efetuar a totalidade das recolhas programadas, dado que a linha de água escolhida para os trabalhos de monitorização apresentou-se seca em Junho e Agosto.

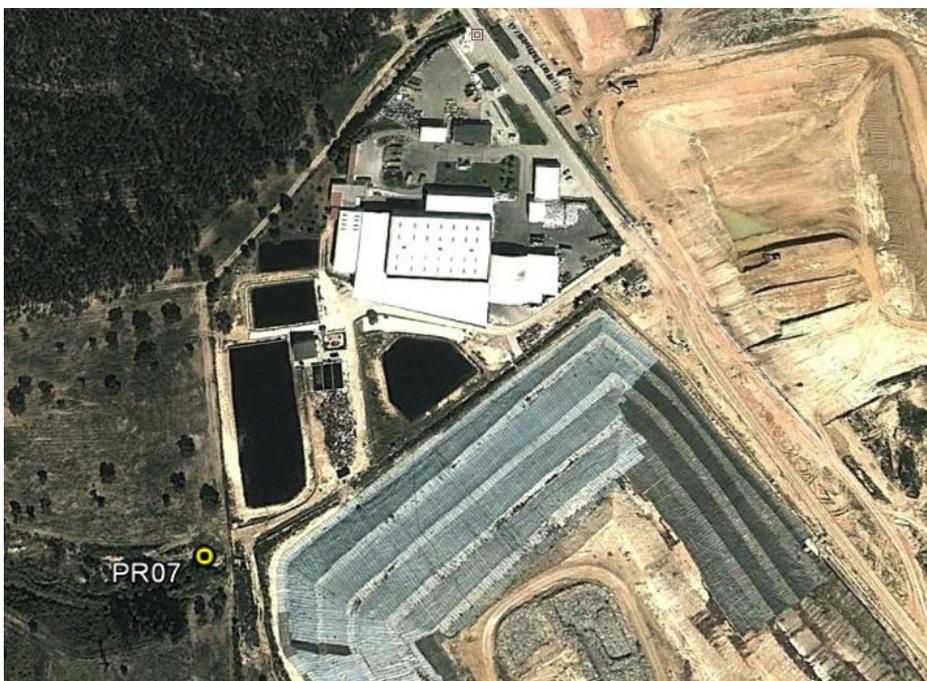
Figura 14- Localização do ponto de monitorização PR07

O ponto PR07 – localiza-se a Este e a jusante da instalação da RESITEJO, na Ribeira das Fontainhas (Figura 14).

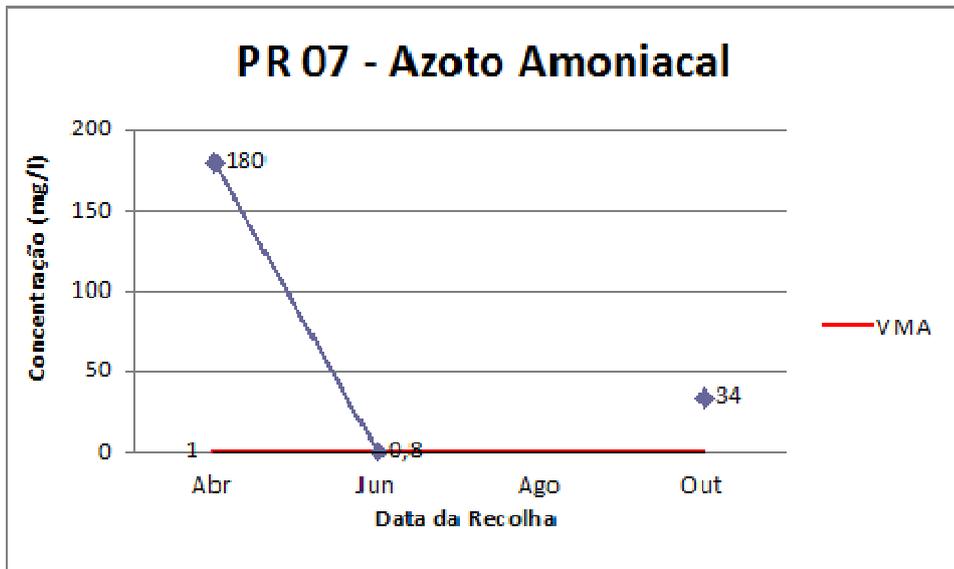
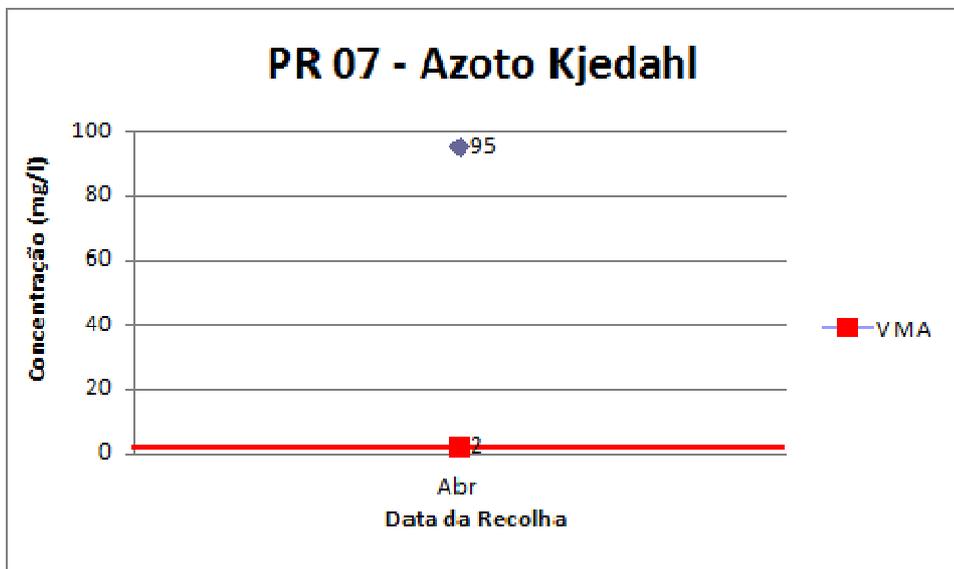
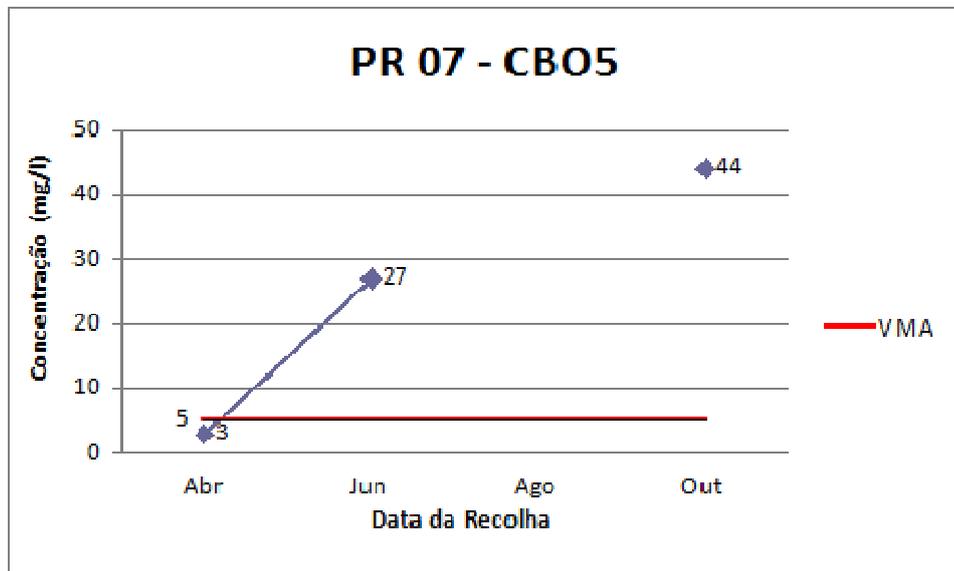
4.7.2. INCUMPRIMENTOS OBTIDOS

PR07 – Relativamente ao Azoto Amoniacal verificou-se a presença bastante elevada na campanha inicial de Abril e um valor superior ao permitido em Outubro.

Quanto ao CBO5 apresentou valores elevados em Junho e Outubro.

Em relação ao Azoto Kjeldahl, as análises só foram realizadas na campanha inicial de Abril e verificou-se um valor bastante elevado ao permitido.

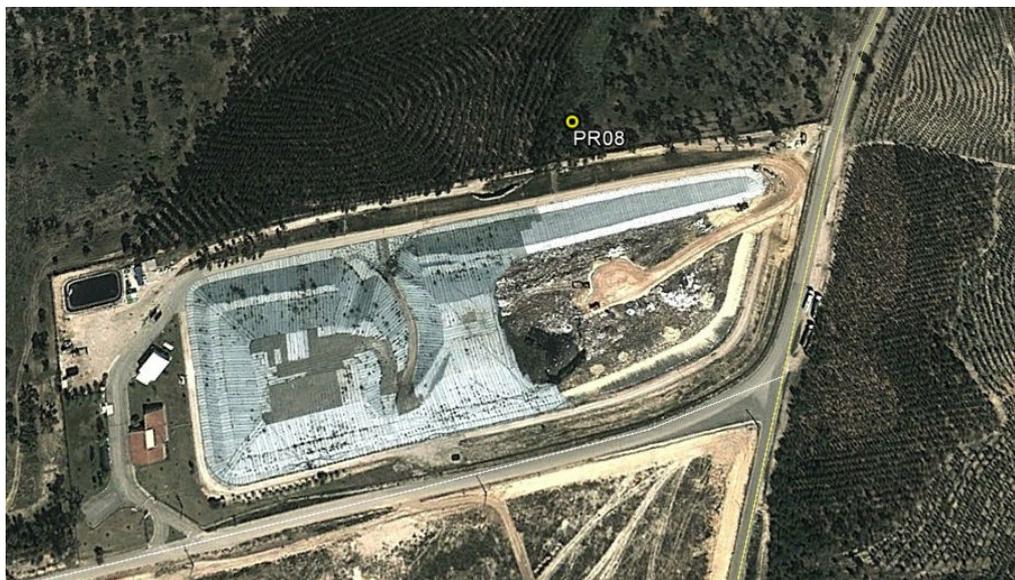
Figura 16- Localização do ponto de monitorização PR08

O ponto PR08 – localiza-se a Norte e a jusante da instalação da RIBTEJO, na Ribeira das Lamas (Figura 16).

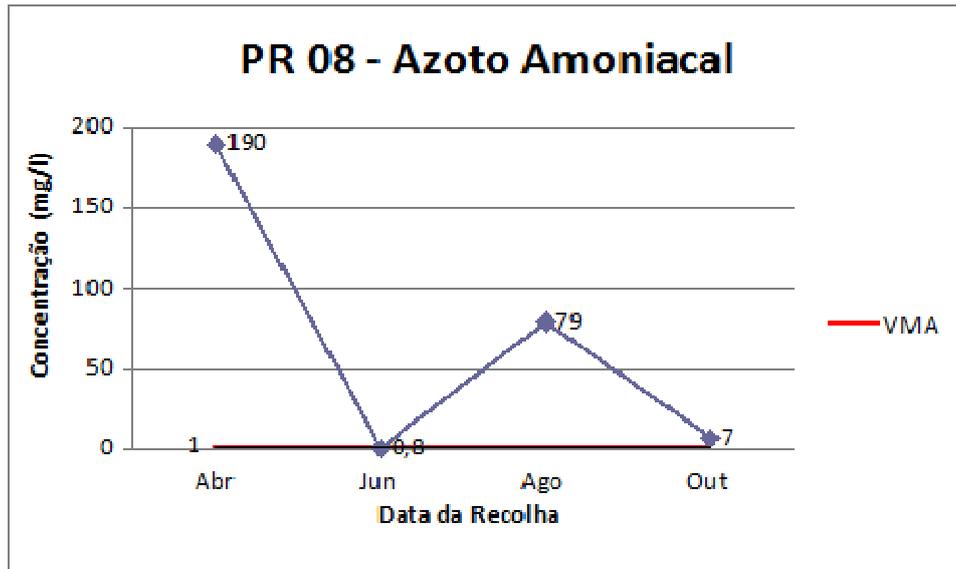
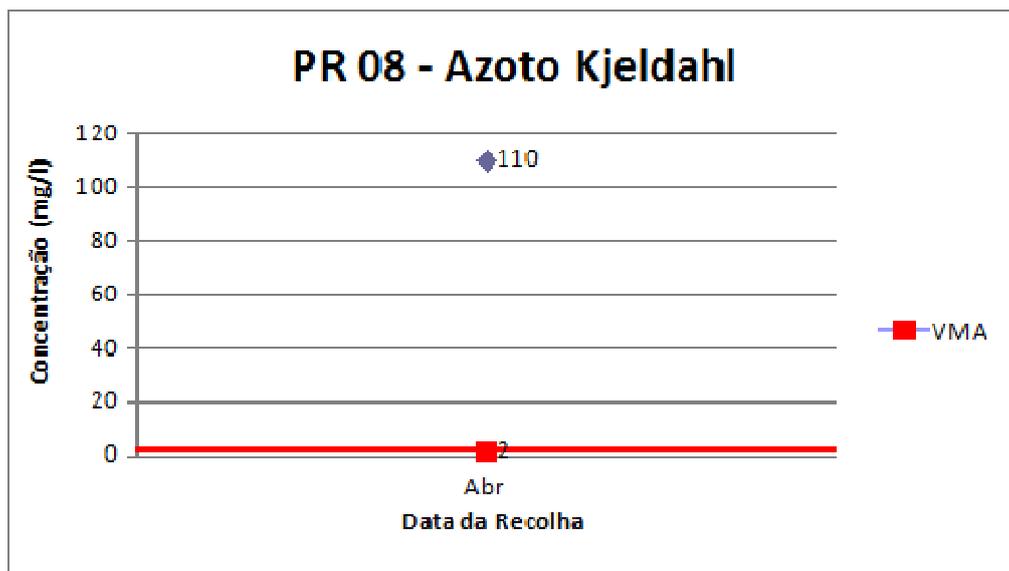
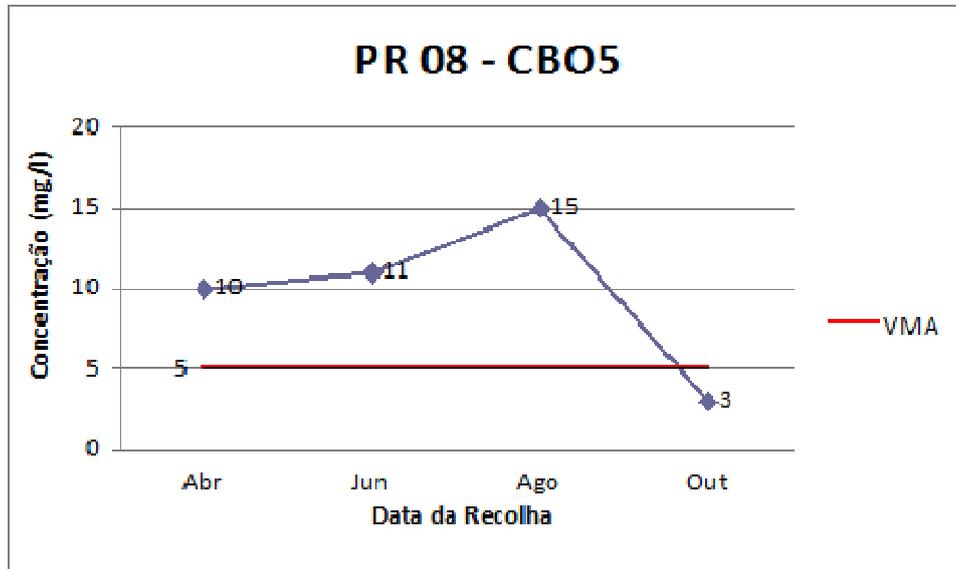
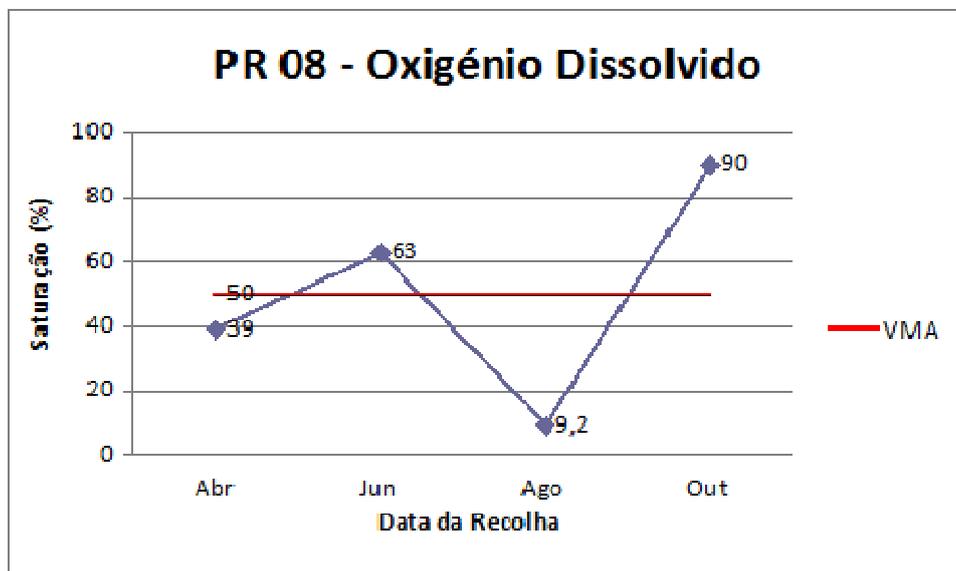
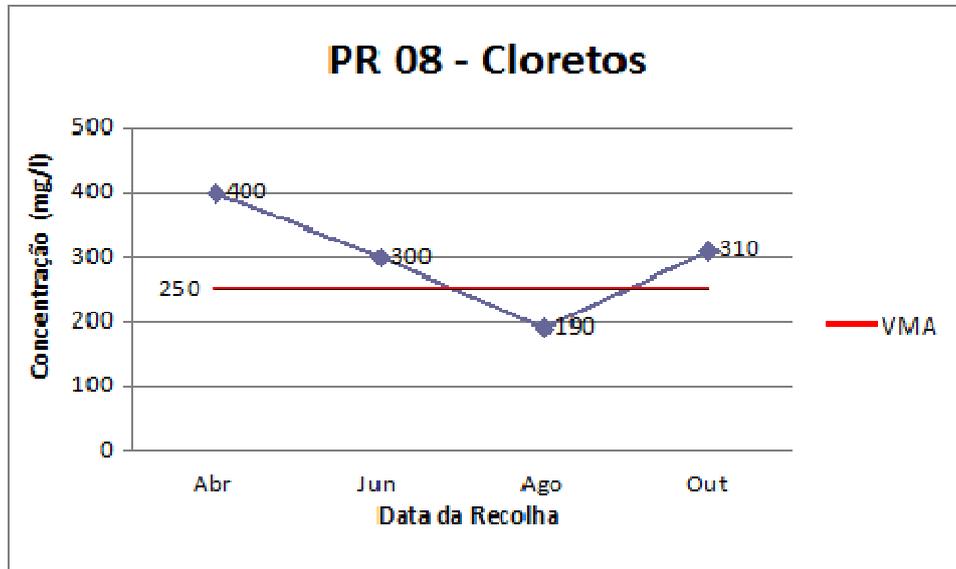
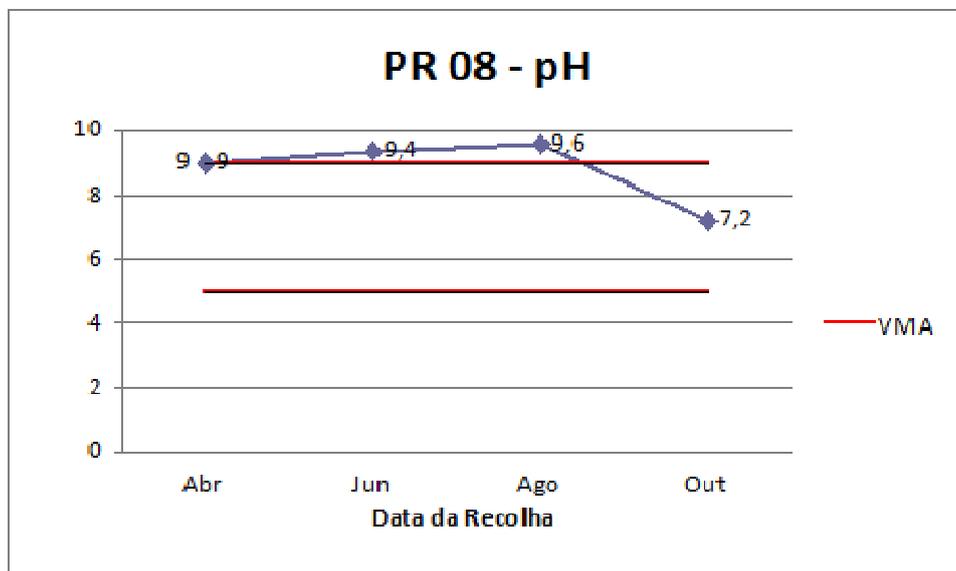
4.8.2. INCUMPRIMENTOS OBTIDOS

PR08 – Em relação ao Azoto Amoniacal este apresenta valores superiores aos regulamentados, exceptuando em Junho, sendo os campanha inicial bastante elevados.

Quanto ao Azoto Kjehahl só foram realizadas análises na campanha inicial, registando valores bastante superiores ao permitido por lei.

Relativamente ao CBO₅ apresenta valores superiores aos regulamentados em todas as campanhas, à excepção da campanha realizada em Outubro.

Em relação ao Oxigénio Dissolvido apresenta valores inferiores a 50% nos meses de Abril e Agosto, o que se traduz numa carência de oxigénio.

Quanto aos Cloretos apresenta valores superiores aos regulamentados em todas as campanhas, à excepção da campanha realizada em Agosto.

Relativamente ao pH regista valores ligeiramente superiores aos regulamentados nas campanhas de Junho e Agosto.
