**RELATÓRIO DO PLANO DE
MONITORIZAÇÃO DA QUALIDADE DE
ÁGUAS SUPERFICIAIS DO ECO PARQUE DO
RELVÃO**

**1ª CAMPANHA DE MONITORIZAÇÃO
BIMESTRAL**

Data da Recolha – maio de 2016

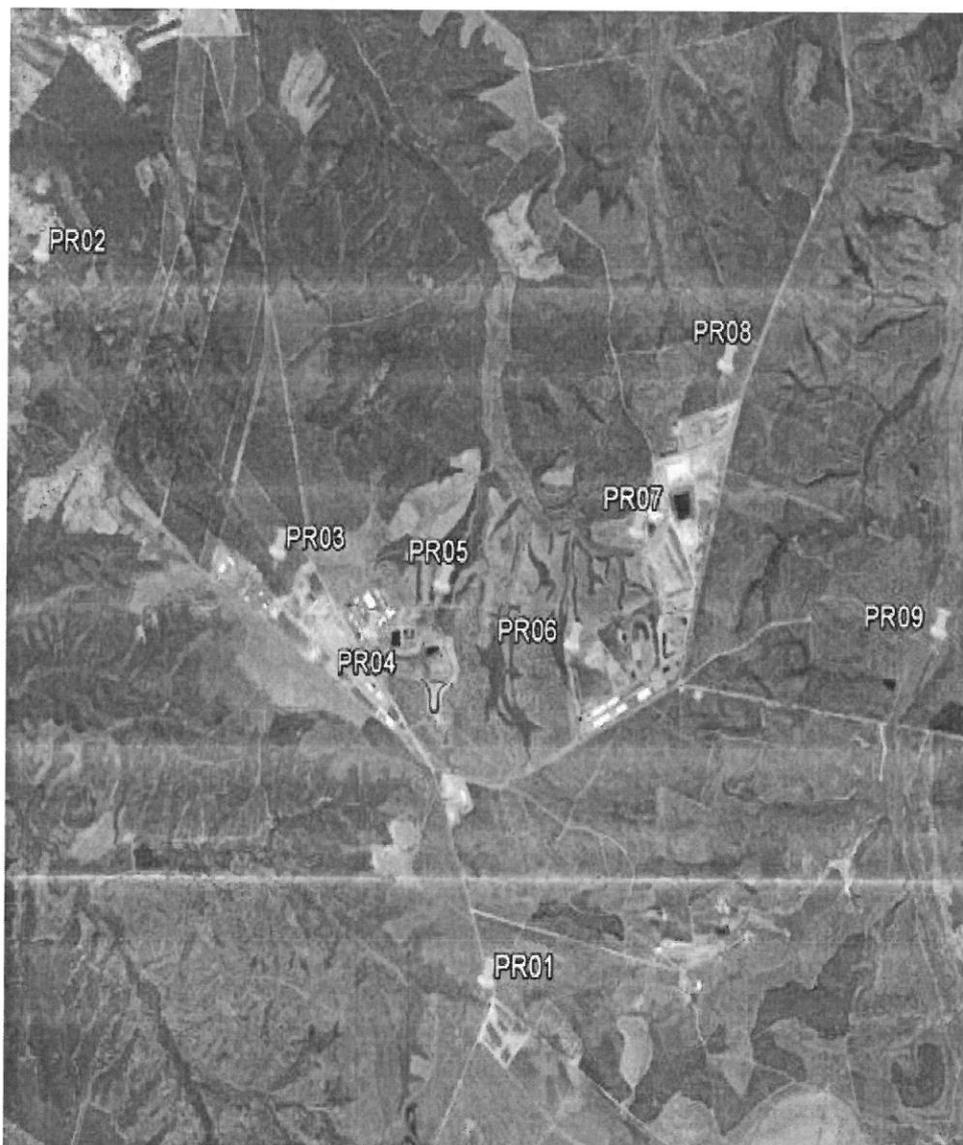
Figura 1 - Localização dos pontos de monitorização das águas superficiais

Nota: o ponto de amostra **PR02** tem uma nova localização e foi adicionado um novo ponto na monitorização das águas superficiais, o **PR09**.

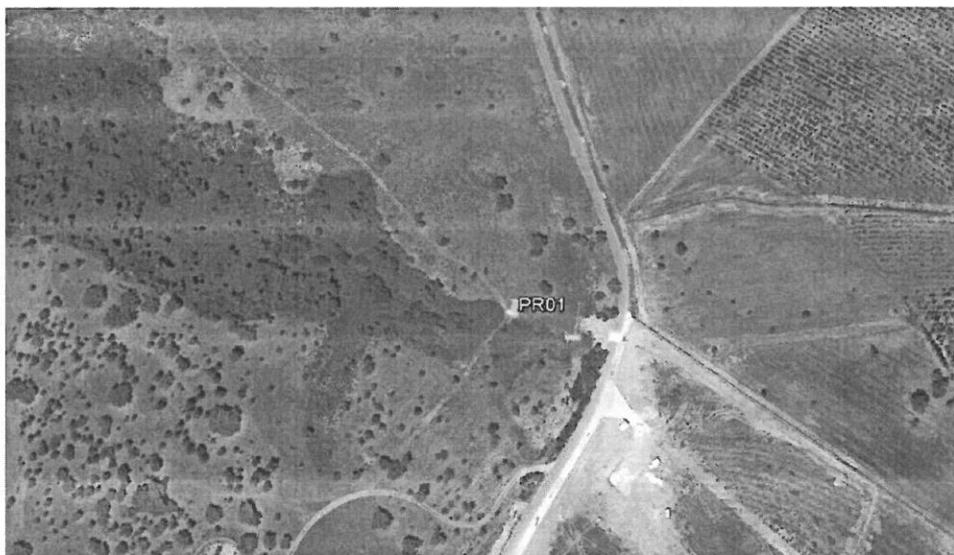
Figura 2 - Localização do ponto de monitorização PR01

O ponto PR01 – localiza-se a Noroeste a jusante da futura instalação do CIVTRHI, no afluente da Ribeira do Vale da Vaca (Figura 2).

A amostra referente ao ponto **PR01** apresenta um valor para a Carência Bioquímica de Oxigénio (CBO₅) igual a 20 mg/l sendo o valor máximo admissível de 5 mg/l.

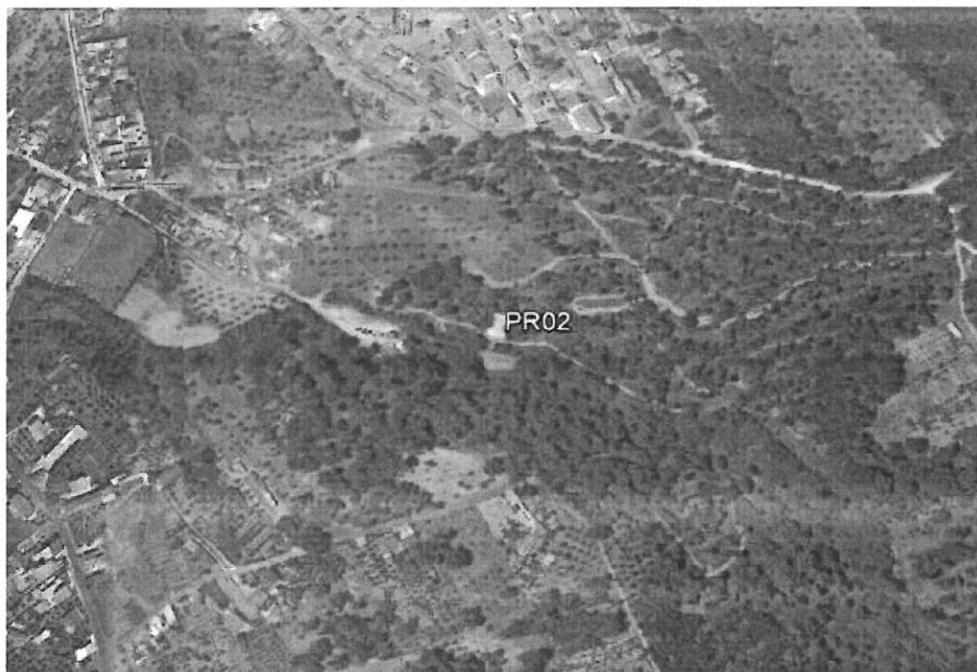
Figura 3 - Localização do ponto de monitorização PR02

O ponto PR02 – tem uma nova localização, encontrando-se a Noroeste do Eco Parque, mais próximo do aglomerado habitacional, na Ribeira da Carregueirinha (Figura 3).

A amostra referente ao ponto **PR02** apresenta um valor para a Carência Bioquímica de Oxigénio (CBO₅) igual a 21 mg/l sendo o valor máximo admissível de 5 mg/l.

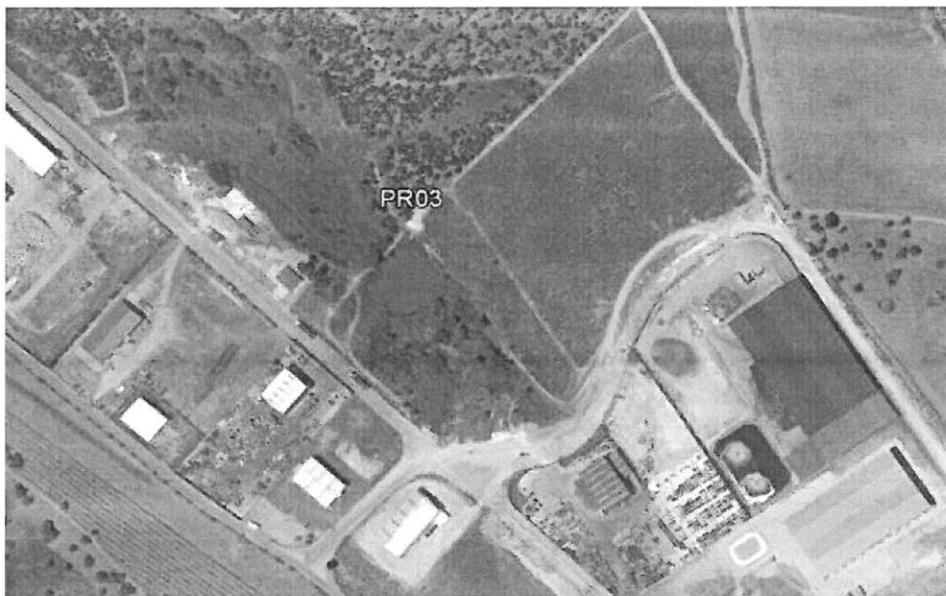
Figura 4 - Localização do ponto de monitorização PR03

O ponto PR03 – localiza-se a Noroeste a jusante da rede pluvial da Fase II na descarga da Lagoa da Ribeira da Carregueirinha. É neste ponto que vão confluir todas as águas pluviais deste loteamento (Figura 4).

A amostra referente ao ponto **PR03** apresenta um valor para a Carência Bioquímica de Oxigénio (CBO₅) igual a 11 mg/l sendo o valor máximo admissível de 5 mg/l.

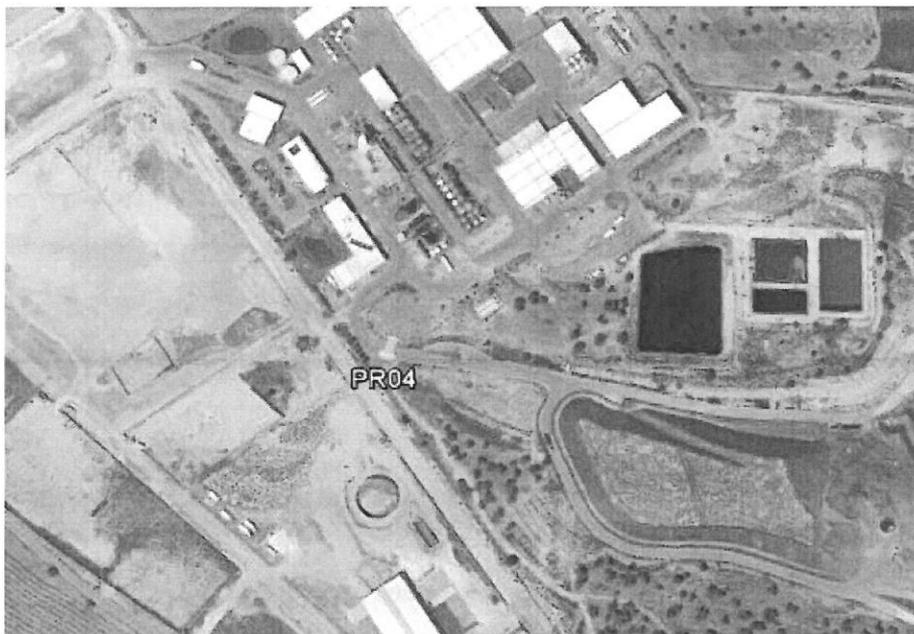
Figura 5 - Localização do ponto de monitorização PR04

O ponto PR04 localiza-se dentro dos limites da propriedade da instalação do SISAV, num afluente da Ribeira das Fontainhas (Figura 5).

A amostra referente ao ponto **PR04** apresenta um valor para a Carência Bioquímica de Oxigénio (CBO₅) igual a 6.7 mg/l sendo o valor máximo admissível de 5 mg/l.

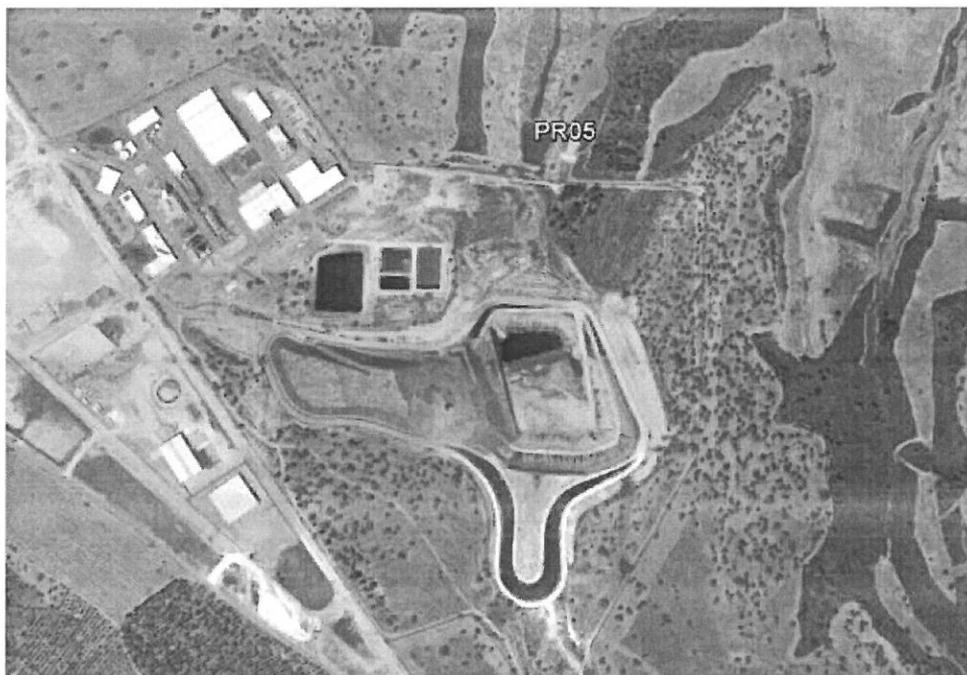
Figura 6 - Localização do ponto de monitorização PR05

O ponto PR05 – localiza-se a Nor-Nordeste a jusante da Instalação do SISAV, num afluente da Ribeira das Fontainhas (Figura 6).

PR05 – As análises da amostra não apresentam incumprimentos.

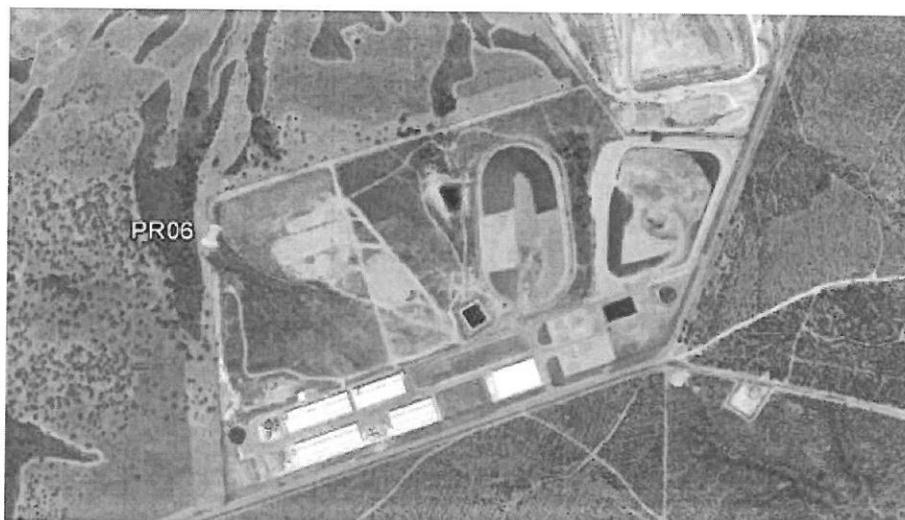
Figura 7 - Localização do ponto de monitorização PR06

O ponto PR06 localiza-se a Norte e a jusante da instalação da ECODEAL, num afluente da Ribeira das Fontainhas (Figura 7).

A amostra referente ao ponto **PR06** apresenta um valor para a Carência Bioquímica de Oxigénio (CBO₅) igual a 5,7 mg/l sendo o valor máximo admissível de 5 mg/l.

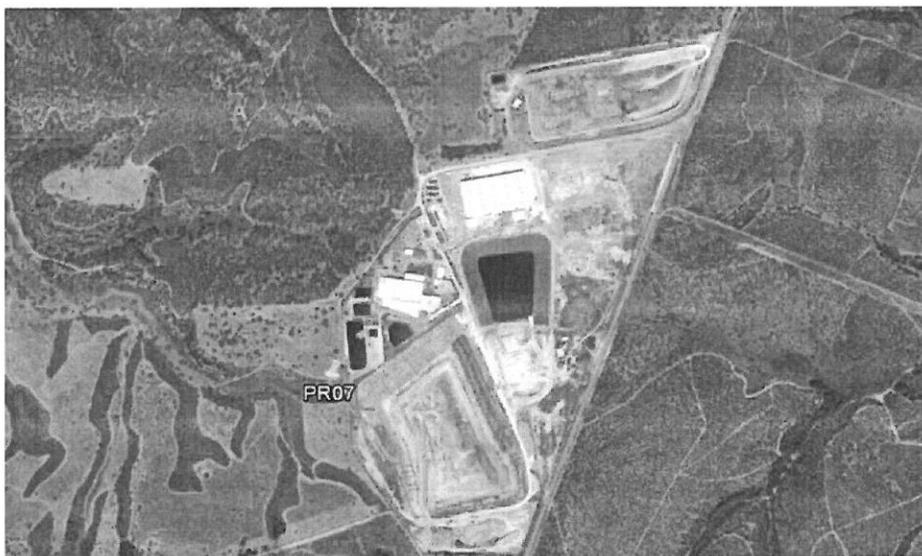
Figura 8 - Localização do ponto de monitorização PR07

O ponto PR07 – localiza-se a Este e a jusante da instalação da RESITEJO, na Ribeira das Fontainhas (Figura 8).

A amostra referente ao ponto **PR07** apresenta um valor de Crómio igual a 0,23 mg/l sendo o valor máximo admissível de 0,05 mg/l.. Apresenta um valor de Níquel igual a 0,19 mg/l sendo o valor máximo admissível de 0,05 mg/l.. Apresenta um valor de Azoto Amoniaco (NH_4) igual a 300 mg/l sendo o valor máximo admissível de 1 mg/l e um valor de Azoto Kjeldahl (N) igual a 270 mg/l sendo o valor máximo admissível de 2 mg/l.. Apresenta um valor de CBO5 igual a 430 mg/l sendo o valor máximo admissível de 5 mg/l.. Apresenta um valor de Cloretos igual a 640 mg/l sendo o valor

máximo admissível de 250 mg/l.. Apresenta um valor de Oxigénio Dissolvido igual a 43 mg/l sendo o valor mínimo admissível de 50 mg/l. Apresenta um valor de Substâncias Tensioativas igual a 1,7 mg/l sendo o valor mínimo admissível de 0,5 mg/l.

Mostra também um valor para os Sulfatos igual a 810 mg/l sendo o valor máximo admissível de 250 mg/l.

Quanto à amostra respeitante ao ponto **PR07** verifica-se a existência **muito elevada** de Crómio, Níquel, Azoto Amoniacal, Azoto Kjeldahl, Carência Bioquímica de Oxigénio (CBO₅), Cloretos e Sulfatos e acima do valor máximo admissível de Oxigénio Dissolvido (neste caso défice) e Substâncias Tensioativas.

Como a quantidade de oxigénio escasseia, geralmente a degradação da matéria orgânica provoca a libertação de azoto para o meio aquático. Este processo é o que pode ter traduzido a abundância de azoto (Amoniacal e Kjeldahl) como se verifica no ponto **PR07** e a carência de oxigénio nesse mesmo no ponto.

O azoto é também um dos parâmetros da composição típica dos lixiviados e como se pode verificar no ponto **PR07** os elevados valores registados comprovaram o que no local se poderia desconfiar pelo cheiro e cor do efluente.

No ponto **PR07** verificou-se também a presença elevada de Crómio e Níquel, normalmente constituintes dos lixiviados dos aterros sanitários, devido aos resíduos ali depositados.

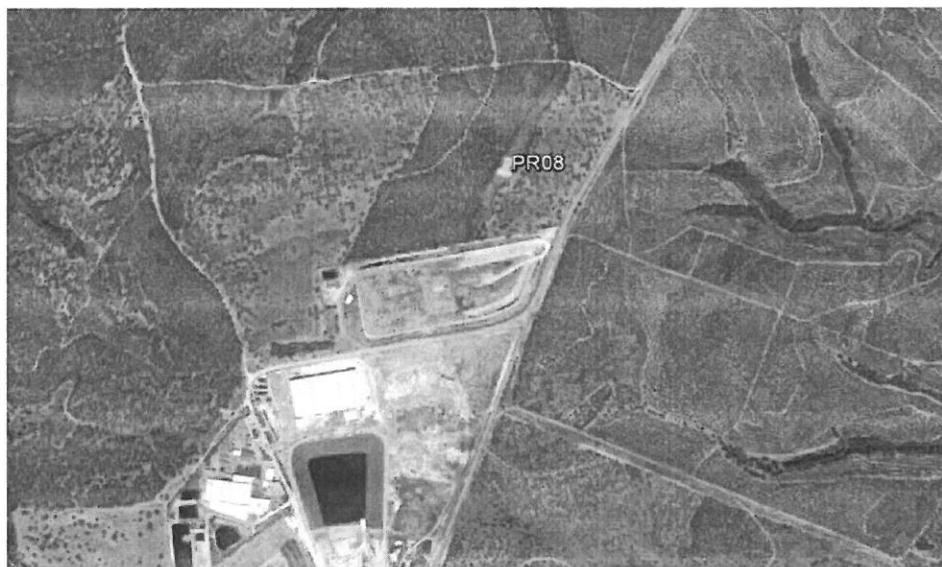
) **UXDI** - Localização do ponto de monitorização PR08

O ponto PR08 – localiza-se a Norte e a jusante da instalação da RIBTEJO, na Ribeira das Lamas (Figura 9).

A amostra referente ao ponto **PR08** apresenta um valor de Azoto Amoniacal (NH_4) igual a 2,6 mg/l sendo o valor máximo admissível de 1 mg/l e um valor de Azoto Kjeldahl (N) igual a 2,4 mg/l sendo o valor máximo admissível de 2 mg/l.

Mostra um valor de Oxigénio Dissolvido (O_2) de 110 % de saturação sendo o valor máximo admissível de 100 % de saturação.

Relativamente às substâncias tensoativas apresenta um valor de 1,4 mg/l sendo o valor máximo admissível de 0,5 mg/l.

Em relação à amostra referente ao ponto **PR08** verifica-se a presença de Azoto Amoniacal, Azoto Kjeldahl, Oxigénio Dissolvido e Substancias Tensioativas acima do valor máximo admissível.

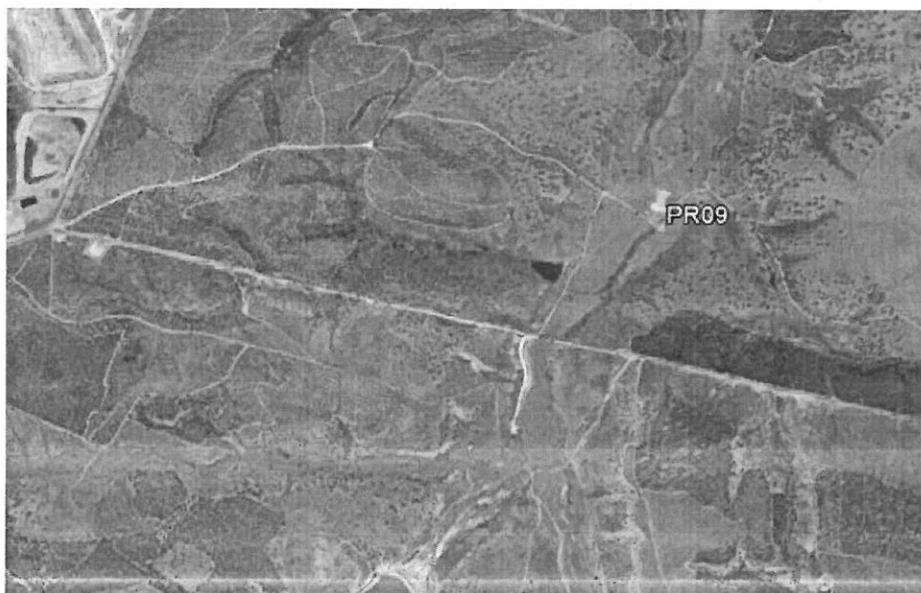
) **UXDII** - Localização do ponto de monitorização PR09

O ponto PR09 – é um ponto novo de monitorização das águas superficiais, que se localiza a Oeste do Eco Parque e a Norte da Herdade da Galega, na Ribeira do Chicharo (Figura 9).

PR09 – As análises da amostra não apresentam incumprimentos.
