# PROGRAMA ESTRATÉGICO DE REABILITAÇÃO URBANA

## Área de Reabilitação Urbana -2 da Chamusca

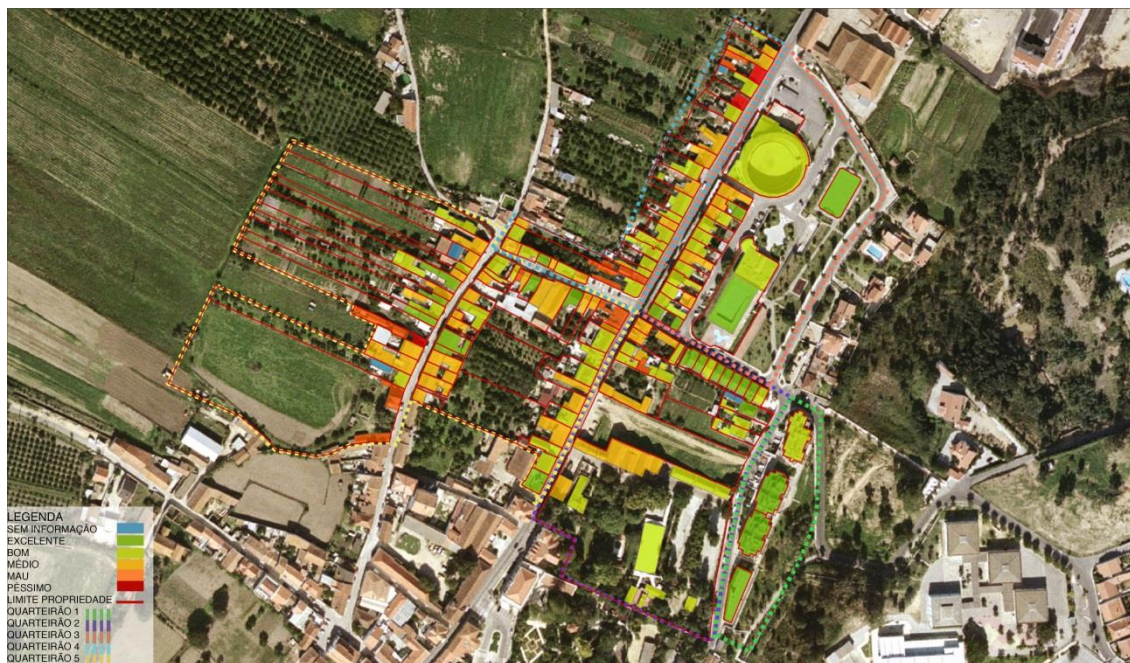
Planta  
8:

Apesar de ter uma pequena representação, é importante concentrar esforços no penúltimo grupo (Mau e Péssimo), para que se evite o alastrar da degradação aos edifícios adjacentes e a desvalorização do contexto urbano.

Estado de Conservação Geral

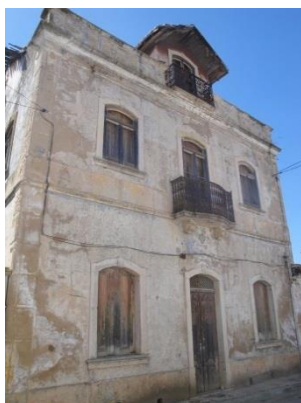
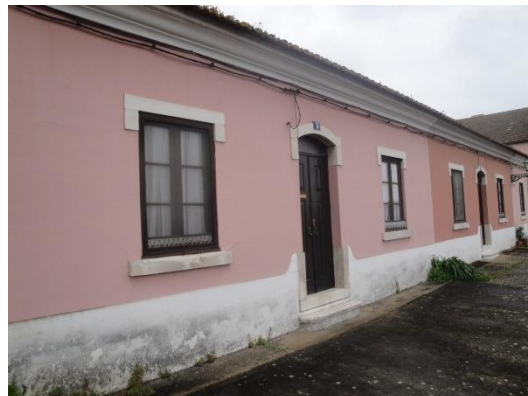
**Acompanhamento** - Edifício que apesar de não apresentar qualidade arquitectónica e construtiva notável, contribui para a coesão da imagem urbana do conjunto em que se insere.

Foto 1 e 2: Acompanhamento

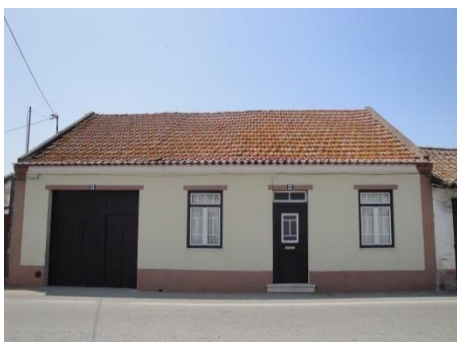
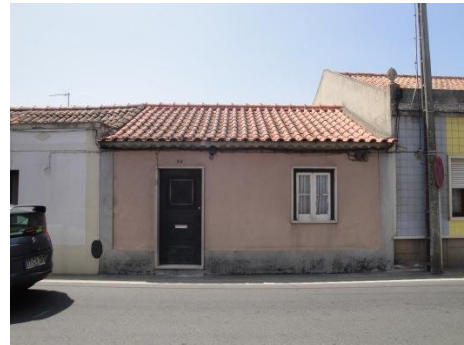
**Sem relevância** - Edifício que não apresenta qualidade arquitectónica, mas também não é dissonante, sendo um elemento comum na malha urbana.

Foto 3 e 4: Sem relevância

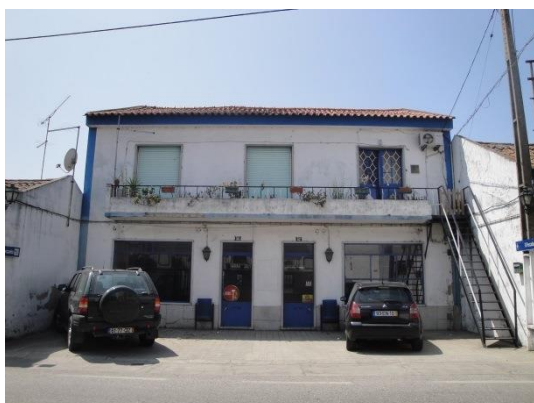
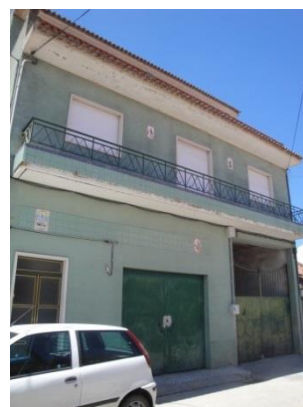
**Dissonante** - Edifício que apresenta elementos que se tornam dissonantes, nomeadamente: alterações de volumetria, descontinuidade da frente urbana, alteração de proporções de vãos, alteração de revestimentos, bem como outras características arquitectónicas e construtivas.

Foto 5 e 6: Dissonante

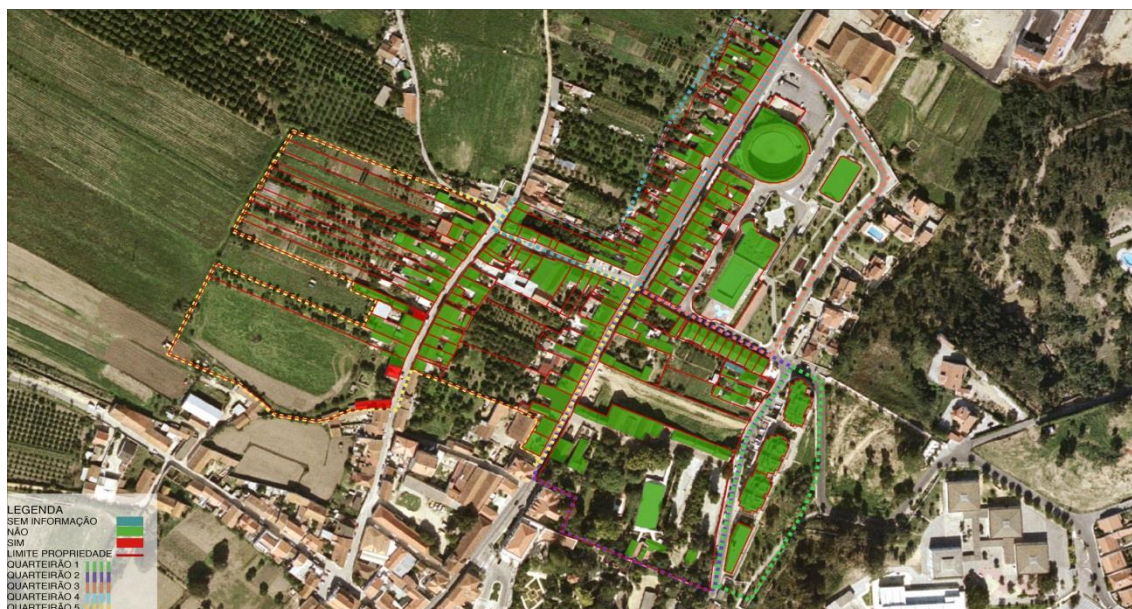
Planta 11: Intervenções urgentes

A Área Reabilitação Urbana 2 da Chamusca tem 3 edifícios, cujo estado de conservação ou elementos construtivos se encontram em risco de segurança (perigo de queda para a via pública) ou saúde pública (insalubridade de terrenos ou pragas).

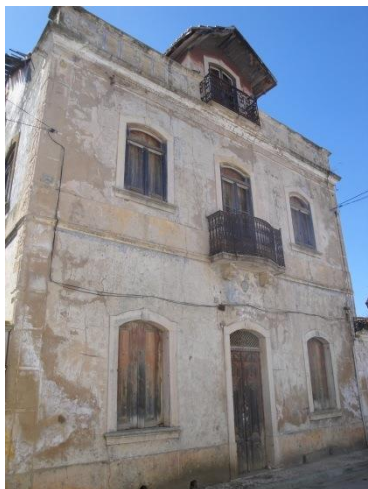
Estes encontram-se entre mau e péssimo estado de conservação, estado os mesmos referenciados pelo seu Código SIG; sendo eles os SIG 1407\_13\_12, SIG 1407\_13\_17 e SIG 1407\_13\_51:

Foto 7 - -Edifício SIG 1407\_13\_12, sito na Rua Anselmo de Andrade, SN

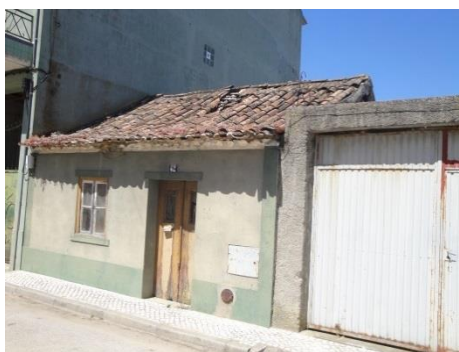
Foto 8 - -Edifício SIG 1407\_13\_17, sito na Rua Anselmo de Andrade, 42

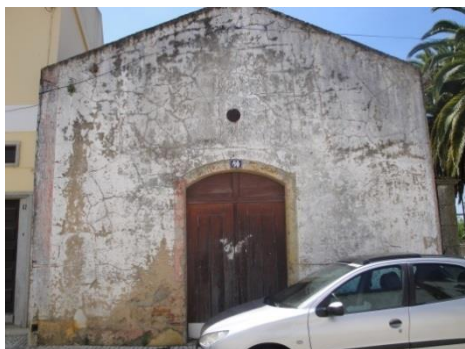
Foto 9 - -Edifício SIG 1407\_13\_51, sito na Rua Anselmo de Andrade, SN

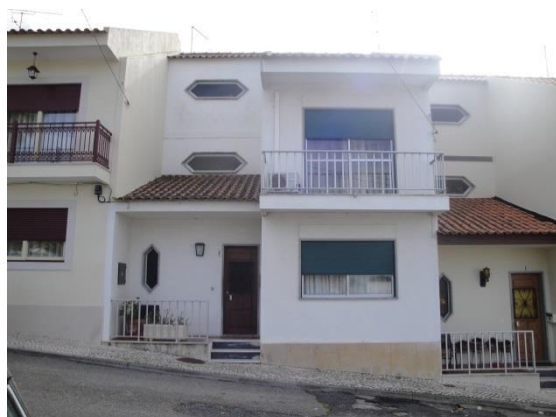
A Área Reabilitação Urbana 2 da Chamusca é caracterizada pela quase inexistência de utilização de energias renováveis. A exceção é feita pelo conjunto de painéis para aquecimento de águas domésticas (termoelétricos) presentes na cobertura do edifício SIG 1407\_36\_4, sito na Travessa do Bairro, Lote F.

Foto 10: Edifício SIG 1407\_36\_4, sito na Travessa do Bairro, Lote F
