Eco Parque do Relvão - Ocorrências

No 1º semestre de 2018 verificaram-se 5 episódios de desconformidade/acidentes ambientais os quais se identificam:

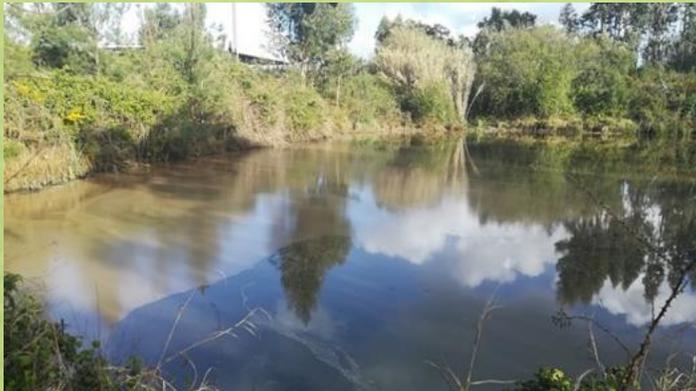
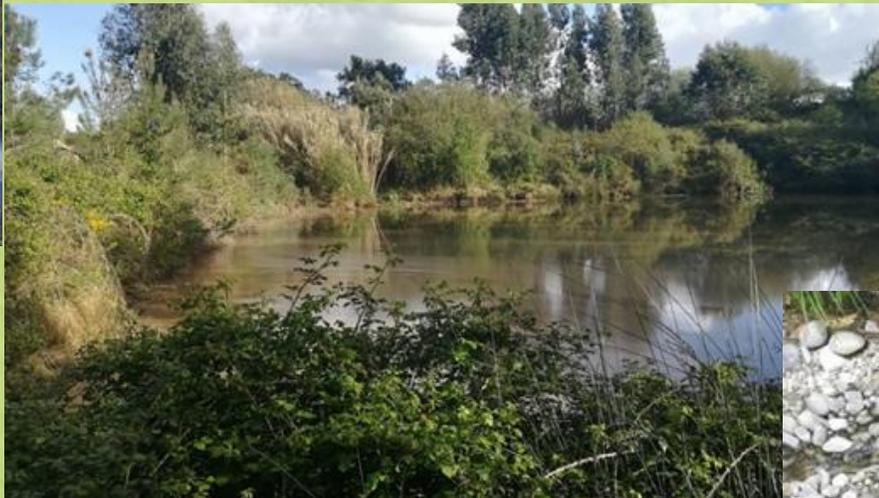
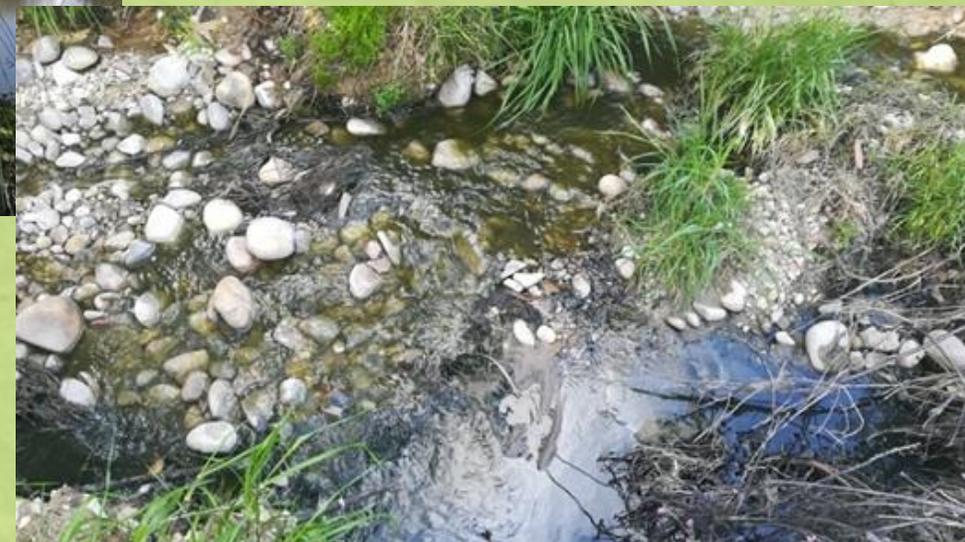
- Não se verificou o procedimento do Plano de Emergência Interno aquando do derrame, que, por si só não impediria que os efluentes chegassem aos pluviais, mas minimizava a quantidade dos mesmos assim como de restos de peixes espalhados pela via que entraram na conduta dos pluviais e acabaram por ir ter à lagoa;

- Ficou claro que o armazenamento deste tipo de lamas não foi o apropriado, não tendo sido previsto a eventualidade da rutura de uma barreira.
- No final do dia, verificou-se que a via ficou limpa após a intervenção dos Bombeiros da Chamusca por solicitação da empresa assim como do meu acompanhamento para proceder á limpeza das caixas de pluviais que ainda continham restos de peixes.

- Não obtivemos a quantidade de efluente derramado, nem obtivemos evidências da recolha superficial da mancha castanha.
- A lagoa apresenta agora uma água com aspeto acastanhado.

- Deveria ter sido espalhado areia pela via, na envolvente das sargetas e ter sido criado uma barreira para conter as escorrências para outras vias, e posteriormente recolher essa areia e encaminhá-la para destino final adequado.

- Medidas Preventivas
- a empresa deverá dispor de areia e ou outro material absorvente em quantidade suficiente que possa ser utilizado aquando deste tipo de incidente;
- Deverá ser criada uma barreira junto das sarjetas com areia de modo a minimizar a introdução do derramado na rede pluvial;
- Deverá ser criada uma barreira de forma a impedir que o efluente alastre a outras vias de comunicação ou bermas

- Medidas Corretivas
- A empresa irá realizar o tratamento de água da lagoa de modo a cumprir o disposto no ANEXO XXI - Objetivos ambientais de qualidade mínima para as águas superficiais do Decreto-lei 236/98 de 1 de agosto, na sua redação atual.

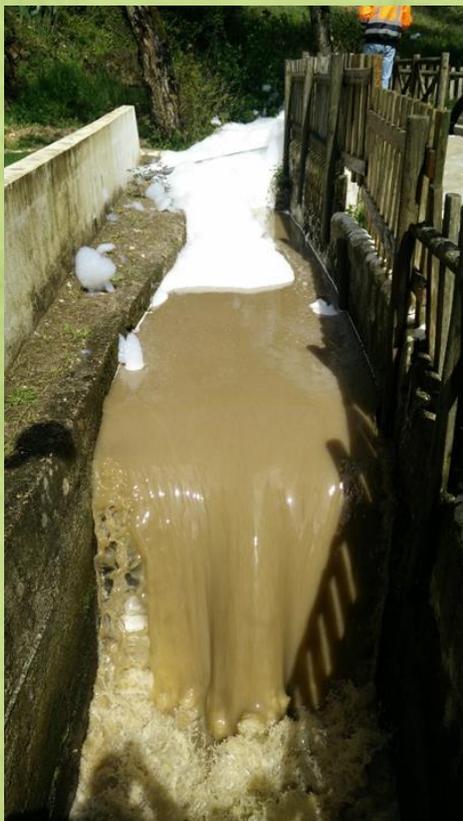
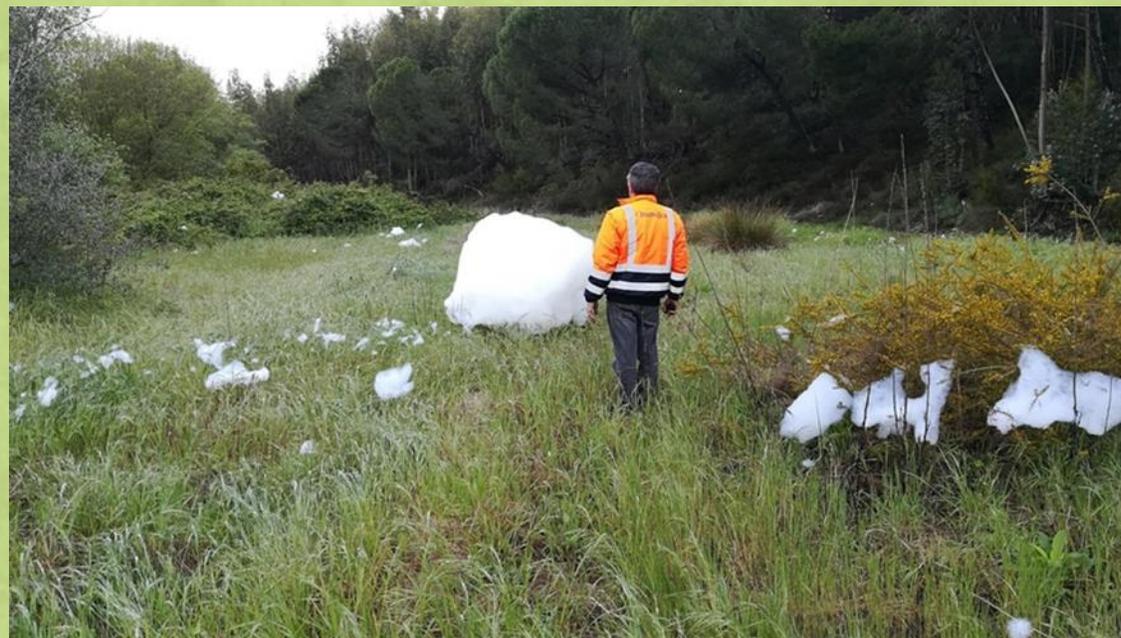
- No dia 13 de abril verificámos novamente a presença de espuma na descarga de superfície da lagoa, em muito menor quantidade, mas ainda assim a sugerir que ocorreu nova descarga durante a noite com precipitação muito intensa também.
- O SEPNA fiscalizou os locais de descarga e ou armazenamento de águas das empresas: Enviroil, Sisav, Cespa/Ferrovial e a TERRAFERTIL, estando neste momento os serviços do Município a aguardar o relatório dessas visitas.
- A APA compareceu para esta ocorrência apenas com um kit de recolha, indicando terem sido encaminhados para o Eco Parque “em cima da hora” e resolveram retirar uma amostra da descarga de superfície da lagoa para análise, na esperança de identificar a origem através do resultado da mesma.
